LOTE 23

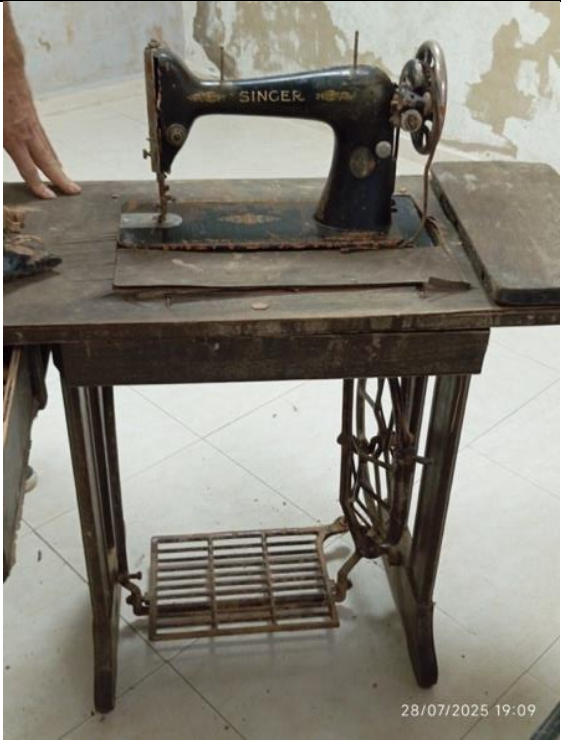
| <p><b>Máquina de coser</b></p> <p>Ejemplar Singer fabricado en Gran Bretaña, con decoración floral dorada sobre cuerpo esmaltado en negro. La pieza refleja la introducción de modelos industriales en los hogares valencianos a inicios del siglo XX. La máquina se encuentra gravemente afectada por el barro y la humedad, con presencia de corrosión, suciedad adherida y pérdida de policromía. Su restauración permitirá rescatar no solo la belleza ornamental, sino también el valor testimonial de una herramienta que simboliza el trabajo doméstico y artesanal.</p> | | <p>28/07/2025 19:09</p> |
| <input checked="" type="checkbox"/> SUCIEDAD DE DEPÓSITO<br><input checked="" type="checkbox"/> PRESENCIA DE LODOS<br><input checked="" type="checkbox"/> MANCHAS DE HUMEDAD<br><input type="checkbox"/> SEGMENTACIONES<br><input type="checkbox"/> FRACTURAS<br><input type="checkbox"/> CRAQUELADURAS O FISURAS | <input checked="" type="checkbox"/> MICROORGANISMOS<br><input checked="" type="checkbox"/> DISGREGACIONES<br><input checked="" type="checkbox"/> CORROSIONES<br><input type="checkbox"/> SANGRADOS<br><input type="checkbox"/> ABRASIONES<br><input checked="" type="checkbox"/> DEFORMACIONES | <input type="checkbox"/> PÉRDIDAS DE SOPORTE<br><input checked="" type="checkbox"/> PÉRDIDAS DE ESTRATOS<br><input checked="" type="checkbox"/> DESCOHESIÓN<br><input type="checkbox"/> OTROS |

| <ul style="list-style-type: none"> <li>- TRATAMIENTO BIOCIDA ESPECÍFICO</li> <li>- LIMPIEZA MECÁNICA</li> <li>- LIMPIEZA FÍSICOQUÍMICA</li> <li>- CONSOLIDACIÓN</li> <li>- PROTECCIÓN</li> </ul> | | |
