## LOTE 2: DOCUMENTO GRÁFICO

- Realización en taller adjudicatario.
- Ubicación actual de las piezas: L'ESART, Algemés.
- Total piezas: 26
- Total base imponible: 10.620,16 €

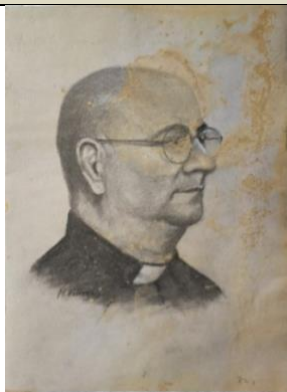
| Presenta patologías compatibles con la DANA, como restos de lodo, especialmente en el lateral derecho que afecta al anverso y reverso. La presencia de humedad provocó la proliferación de microorganismos, así como la deformación del soporte. | |

| La propuesta de intervención planteada se centra exclusivamente en procedimientos de estabilización de la pieza con el objetivo de frenar las patologías provocadas por la DANA, por lo que no se solventarán patologías previas a la acción de la DANA.<br>Los tratamientos a realizar son los siguientes: <ul style="list-style-type: none"> <li>4.1. Documentación fotográfica, previa a la actuación, de los procesos de trabajo y al finalizar la intervención.</li> <li>4.2. Limpieza mecánica y limpieza físico química.</li> <li>4.3. Tratamiento biocida específico.</li> <li>4.4. Aplanado mediante humectación controlada.</li> <li>4.5. Realización de informe técnico de la actuación realizada.</li> </ul> | |

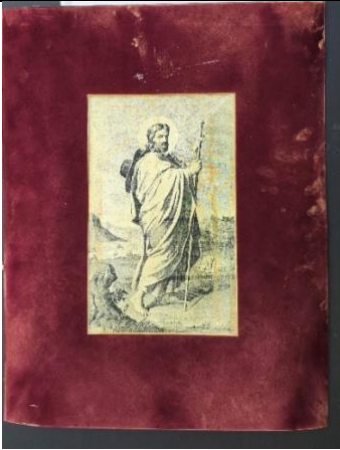
| Presenta patologías compatibles con la DANA, como restos de lodo. La presencia de humedad provocó la presencia de microorganismos así generó una mancha en el anverso junto con la deformación del soporte. | |

| <p>La propuesta de intervención planteada se centra exclusivamente en procedimientos de estabilización de la pieza con el objetivo de frenar las patologías provocadas por la DANA, por lo que no se solventarán patologías previas a la acción de la DANA. Los tratamientos a realizar son los siguientes:</p> <p>4.1. Documentación fotográfica, previa a la actuación, de los procesos de trabajo y al finalizar la intervención.</p> <p>4.2. Desmontaje del passepartout actual.</p> <p>4.3. Limpieza mecánica y limpieza físico química.</p> <p>4.4. Tratamiento biocida específico.</p> <p>4.5. Aplanado mediante humectación controlada.</p> <p>4.6 Realización de informe técnico de la actuación realizada.</p> | |

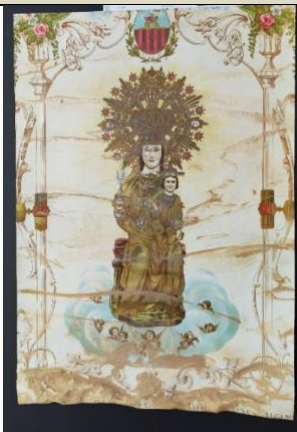
| Presenta patologías compatibles con la DANA. Restos de lodo en la totalidad de la obra que afecta al anverso y reverso. La presencia de humedad provocó la proliferación de microorganismos, así como la deformación del soporte. | |

| <p>La propuesta de intervención planteada se centra exclusivamente en procedimientos de estabilización de la pieza con el objetivo de frenar las patologías provocadas por la DANA, por lo que no se solventarán patologías previas a la acción de la DANA. Los tratamientos a realizar son los siguientes:</p> <p>4.1. Documentación fotográfica, previa a la actuación, de los procesos de trabajo y al finalizar la intervención.</p> <p>4.2. Limpieza mecánica y limpieza físico química.</p> <p>4.3. Tratamiento biocida específico.</p> <p>4.4. Aplanado mediante humectación controlada.</p> <p>4.5. Realización de informe técnico de la actuación realizada.</p> | |

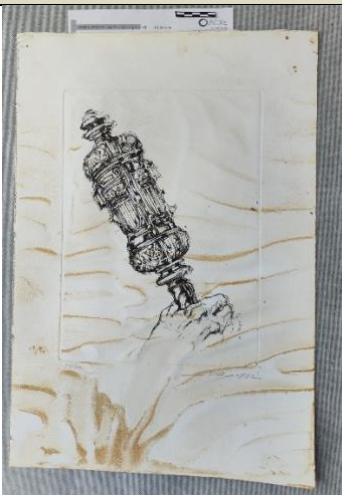
| Presenta patologías compatibles con la DANA. Restos de lodo en la totalidad de la obra que afecta al anverso y reverso. La presencia de humedad provocó la proliferación de microorganismos, así como la deformación del soporte. | |

| <p>La propuesta de intervención planteada se centra exclusivamente en procedimientos de estabilización de la pieza con el objetivo de frenar las patologías provocadas por la DANA, por lo que no se solventarán patologías previas a la acción de la DANA. Los tratamientos a realizar son los siguientes:</p> <p>4.1. Documentación fotográfica, previa a la actuación, de los procesos de trabajo y al finalizar la intervención.</p> <p>4.2. Limpieza mecánica y limpieza físico química.</p> <p>4.3. Tratamiento biocida específico.</p> <p>4.4. Aplanado mediante humectación controlada.</p> <p>4.5. Realización de informe técnico de la actuación realizada.</p> | |

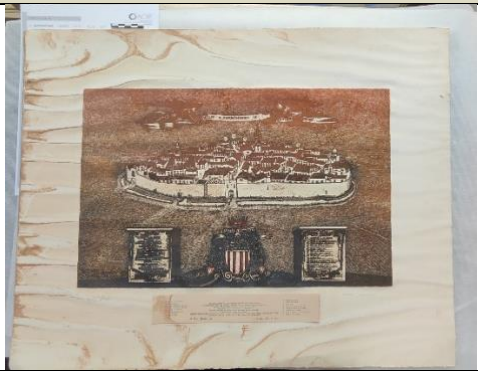
| Presenta patologías compatibles con la DANA. Restos de lodo en la totalidad de la obra que afecta al anverso y reverso. La presencia de humedad provocó la proliferación de microorganismos, así como la deformación del soporte. | |

| <p>La propuesta de intervención planteada se centra exclusivamente en procedimientos de estabilización de la pieza con el objetivo de frenar las patologías provocadas por la DANA, por lo que no se solventarán patologías previas a la acción de la DANA. Los tratamientos a realizar son los siguientes:</p> <p>4.1. Documentación fotográfica, previa a la actuación, de los procesos de trabajo y al finalizar la intervención.</p> <p>4.2. Limpieza mecánica y limpieza físico química.</p> <p>4.3. Tratamiento biocida específico.</p> <p>4.4. Aplanado mediante humectación controlada.</p> <p>4.5. Realización de informe técnico de la actuación realizada.</p> | |

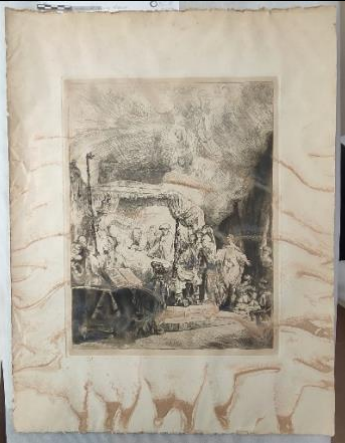
| Presenta patologías compatibles con la DANA. Restos de lodo en la totalidad de la obra que afecta al anverso y reverso. La presencia de humedad provocó la proliferación de microorganismos, así como la deformación del soporte. | |

| <p>La propuesta de intervención planteada se centra exclusivamente en procedimientos de estabilización de la pieza con el objetivo de frenar las patologías provocadas por la DANA, por lo que no se solventarán patologías previas a la acción de la DANA. Los tratamientos a realizar son los siguientes:</p> <p>4.1. Documentación fotográfica, previa a la actuación, de los procesos de trabajo y al finalizar la intervención.</p> <p>4.2. Limpieza mecánica y limpieza físico química.</p> <p>4.3. Tratamiento biocida específico.</p> <p>4.4. Aplanado mediante humectación controlada.</p> <p>4.5. Realización de informe técnico de la actuación realizada.</p> | |

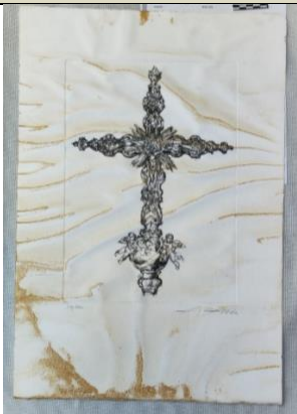
| <p>Presenta patologías compatibles con la DANA. Restos de lodo en la totalidad de la obra que afecta al anverso y reverso. La presencia de humedad provocó la proliferación de microorganismos, así como la deformación del soporte.</p> | |

| <p>La propuesta de intervención planteada se centra exclusivamente en procedimientos de estabilización de la pieza con el objetivo de frenar las patologías provocadas por la DANA, por lo que no se solventarán patologías previas a la acción de la DANA. Los tratamientos a realizar son los siguientes:</p> <ul style="list-style-type: none"> <li>4.1. Documentación fotográfica, previa a la actuación, de los procesos de trabajo y al finalizar la intervención.</li> <li>4.2. Limpieza mecánica y limpieza físico química.</li> <li>4.3. Tratamiento biocida específico.</li> <li>4.4. Aplanado mediante humectación controlada.</li> <li>4.5. Realización de informe técnico de la actuación realizada.</li> </ul> | |

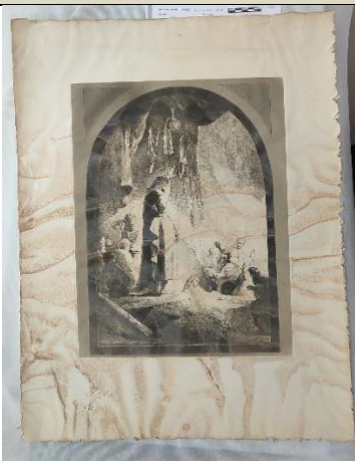
| Presenta patologías compatibles con la DANA. Restos de lodo en la totalidad de la obra que afecta al anverso y reverso. La presencia de humedad provocó la proliferación de microorganismos, así como la deformación del soporte. | |

| <p>La propuesta de intervención planteada se centra exclusivamente en procedimientos de estabilización de la pieza con el objetivo de frenar las patologías provocadas por la DANA, por lo que no se solventarán patologías previas a la acción de la DANA. Los tratamientos a realizar son los siguientes:</p> <p>4.1. Documentación fotográfica, previa a la actuación, de los procesos de trabajo y al finalizar la intervención.</p> <p>4.2. Limpieza mecánica y limpieza físico química.</p> <p>4.3. Tratamiento biocida específico.</p> <p>4.4. Aplanado mediante humectación controlada.</p> <p>4.5. Realización de informe técnico de la actuación realizada.</p> | |

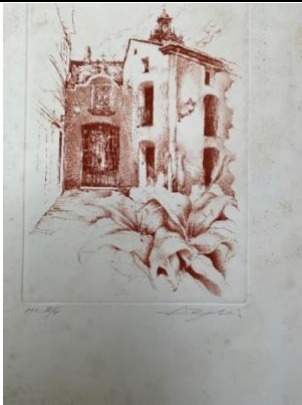
| Presenta patologías compatibles con la DANA, restos de lodo. La presencia de humedad provocó deformaciones en el soporte, así como el desarrollo de microorganismos que generaron manchas en el papel. | |

| <p>La propuesta de intervención planteada se centra exclusivamente en procedimientos de estabilización de la pieza con el objetivo de frenar las patologías provocadas por la DANA, por lo que no se solventarán patologías previas a la acción de la DANA. Los tratamientos a realizar, son los siguientes:</p> <ul style="list-style-type: none"> <li>4.1. Documentación fotográfica, previa a la actuación, de los procesos de trabajo y al finalizar la intervención.</li> <li>4.2. Limpieza mecánica y química</li> <li>4.3. Tratamiento biocida específico.</li> <li>4.4. Aplanado por humidificación controlada.</li> <li>4.5. Realización de informe técnico de la actuación realizada.</li> </ul> | |

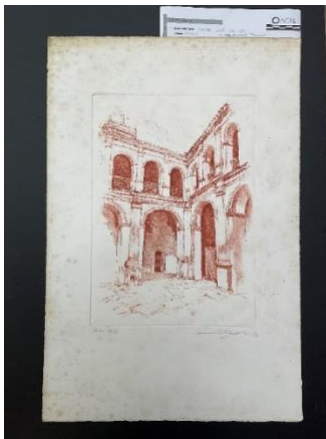
| Presenta patologías compatibles con la DANA, como restos de lodo. La presencia de humedad provocó deformaciones en el soporte, así como el desarrollo de microorganismos, también se generaron manchas en el papel. | |

| <p>La propuesta de intervención planteada se centra exclusivamente en procedimientos de estabilización de la pieza con el objetivo de frenar las patologías provocadas por la DANA, por lo que no se solventarán patologías previas a la acción de la DANA. Los tratamientos a realizar, son los siguientes:</p> <p>4.1. Documentación fotográfica, previa a la actuación, de los procesos de trabajo y al finalizar la intervención.</p> <p>4.2. Limpieza mecánica y físico química.</p> <p>4.3. Tratamiento biocida específico.</p> <p>4.4. Aplanado por humidificación controlada.</p> <p>4.5. Realización de informe técnico de la actuación realizada.</p> | |

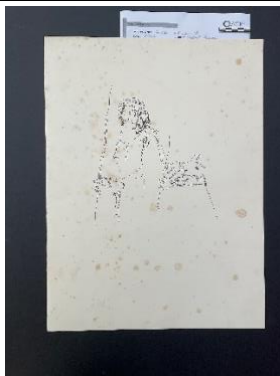
| Presenta patologías compatibles con la DANA, como restos de lodo. La presencia de humedad provocó deformaciones en el soporte, así como el desarrollo de microorganismos generando manchas en el papel. | |

| <p>La propuesta de intervención planteada se centra exclusivamente en procedimientos de estabilización de la pieza con el objetivo de frenar las patologías provocadas por la DANA, por lo que no se solventarán patologías previas a la acción de la DANA. Los tratamientos a realizar, son los siguientes:</p> <p>4.1. Documentación fotográfica, previa a la actuación, de los procesos de trabajo y al finalizar la intervención.</p> <p>4.2. Limpieza mecánica y físico química</p> <p>4.3. Tratamiento biocida específico.</p> <p>4.4. Aplanado por humidificación controlada.</p> <p>4.5. Realización de informe técnico de la actuación realizada.</p> | |

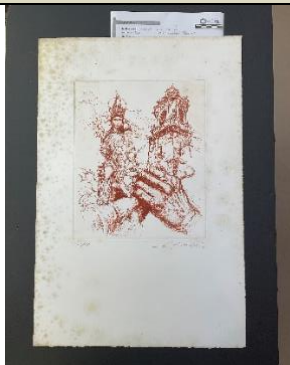
| Presenta patologías compatibles con la DANA, como restos de lodo. La presencia de humedad provocó deformaciones en el soporte, así como el desarrollo de microorganismos, también se generaron manchas en el soporte. | |

| <p>La propuesta de intervención planteada se centra exclusivamente en procedimientos de estabilización de la pieza con el objetivo de frenar las patologías provocadas por la DANA, por lo que no se solventarán patologías previas a la acción de la DANA. Los tratamientos a realizar, son los siguientes:</p> <p>4.1. Documentación fotográfica, previa a la actuación, de los procesos de trabajo y al finalizar la intervención.</p> <p>4.2. Limpieza mecánica y físico química.</p> <p>4.3. Tratamiento biocida específico.</p> <p>4.4. Aplanado por humidificación controlada.</p> <p>4.5. Realización de informe técnico de la actuación realizada.</p> | |
