### LOTE 3: DOCUMENTO GRÁFICO

## COMPOSICIÓN DEL LOTE 3

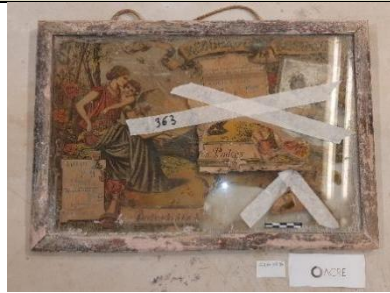
| <p><b>Grabado</b></p> <p>Litografía de recuerdo de nacimiento y marco.</p> | |
| <p>Presenta patologías compatibles con la DANA, restos de lodo, especialmente en la parte inferior de la pieza, si bien también se aprecian restos de lodo, por gran parte de la superficie. La presencia de humedad provocó deformaciones en el soporte, así como el desarrollo de microorganismos, también se generaron desgarros y abrasiones en el soporte, junto con rotura del cristal de la enmarcación.</p> | |

| <p>La propuesta de intervención planteada se centra exclusivamente en procedimientos de estabilización de la pieza con el objetivo de frenar las patologías provocadas por la DANA, por lo que no se solventarán patologías previas a la acción de la DANA. Los tratamientos a realizar, son los siguientes:</p> <ol style="list-style-type: none"> <li>4.1. Documentación fotográfica, previa a la actuación, de los procesos de trabajo y al finalizar la intervención.</li> <li>4.2. Desmontaje, montaje de la enmarcación actual. Limpieza.</li> <li>4.3. Limpieza mecánica y físico química.</li> <li>4.4. Tratamiento biocida específico.</li> <li>4.5. Aplanado por humidificación controlada.</li> <li>4.6. Consolidación puntual.</li> <li>4.7. Realización de informe técnico de la actuación realizada.</li> </ol> | |

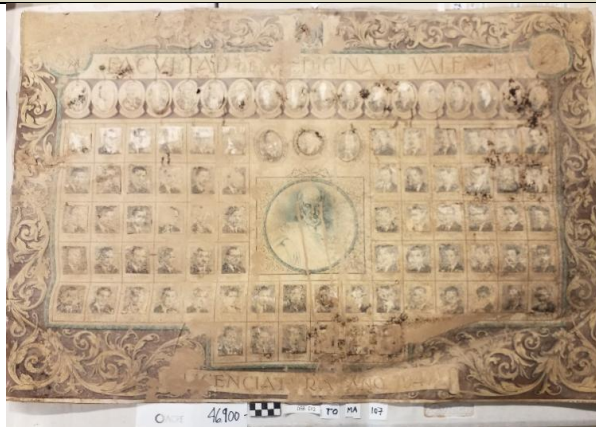
**Referencia ACRE: 46900-056-DG**

Orla de medicina de 1947, posiblemente.

Presenta patologías compatibles con la DANA, como restos de lodo, por gran parte de la superficie. La presencia de humedad provocó deformaciones en el soporte, así como un abundante desarrollo de microorganismos, también se generaron desgarros y abrasiones en el soporte.

La propuesta de intervención planteada se centra exclusivamente en procedimientos de estabilización de la pieza con el objetivo de frenar las patologías provocadas por la DANA, por lo que no se solventarán patologías previas a la acción de la DANA. Los tratamientos a realizar, son los siguientes:

- 4.1 Documentación fotográfica, previa a la actuación, de los procesos de trabajo y al finalizar la intervención.
- 4.2. Limpieza mecánica y físico química.
- 4.3. Tratamiento biocida específico.
- 4.4. Aplanado por humidificación controlada.
- 4.5. Consolidación puntual.
- 4.6. Realización de informe técnico de la actuación realizada.

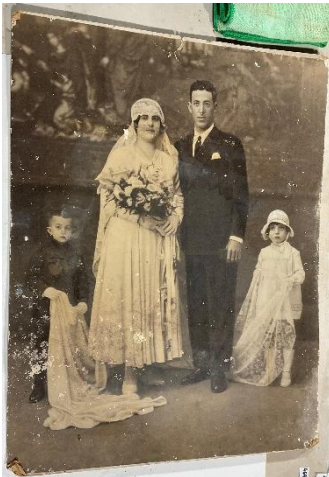
| <b>Fotografía</b><br><br>Fotografía gran formato de boda años 20. | |
| Presenta patologías compatibles con la DANA, como restos de lodo por gran parte de la superficie. La presencia de humedad provocó deformaciones en el soporte, así como el desarrollo de microorganismos, también se generaron desgarros y abrasiones en el soporte. | |

| La propuesta de intervención planteada se centra exclusivamente en procedimientos de estabilización de la pieza con el objetivo de frenar las patologías provocadas por la DANA. No se solventarán patologías previas a la acción de la DANA.<br>La propuesta para esta pieza incluye los siguientes procesos: <ol style="list-style-type: none"> <li>4.1. Documentación fotográfica, previa a la actuación, de los procesos de trabajo y al finalizar la intervención.</li> <li>4.2. Limpieza fisicoquímica.</li> <li>4.3. Tratamiento biocida específico.</li> <li>4.4. Consolidación.</li> <li>4.5. Realización de informe técnico de la actuación realizada.</li> </ol> | |

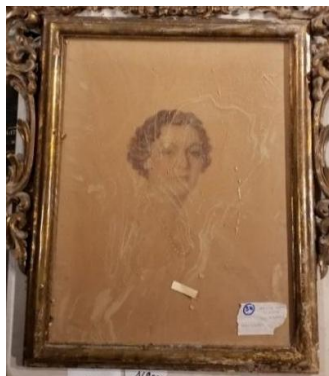
| <b>Dibujo</b><br><br>Retrato femenino a pastel con firma. | |
| Presenta patologías compatibles con la DANA, como restos de lodo, sobre toda la obra, tanto en anverso como en reverso, La presencia de humedad ha provocado deformaciones en el soporte, así como el desarrollo de microorganismos. Fragmentos sueltos. Abrasión. | |

| La propuesta de intervención planteada se centra exclusivamente en procedimientos de estabilización de la pieza con el objetivo de frenar las patologías provocadas por la DANA. No se solventarán patologías previas a la acción de la DANA.<br>La propuesta para esta pieza incluye los siguientes procesos: <ul style="list-style-type: none"> <li>4.1. Documentación fotográfica, previa a la actuación, de los procesos de trabajo y al finalizar la intervención.</li> <li>4.2. Desmontaje del marco.</li> <li>4.2. Limpieza fisicoquímica.</li> <li>4.3. Tratamiento biocida específico.</li> <li>4.4. Aplanado por humidificación controlada.</li> <li>4.5. Realización de informe técnico de la actuación realizada.</li> </ul> | |
