## LOTE 4: DOCUMENTO GRÁFICO

- Realización en taller adjudicatario.
- Ubicación actual de las piezas: Castell d'Alaquàs y Museo de Historia Natural, Burjassot.
- Total piezas: 11
- Total base imponible: 5.177,46 €

## COMPOSICIÓN DEL LOTE 4

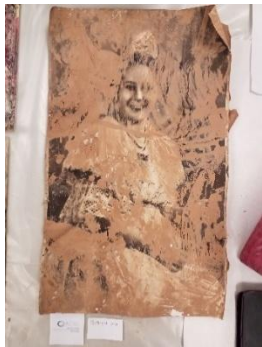
| Referencia ACRE: 46100-001-DG | |
|---|---|
| <p><b>Fotografía</b></p> <p>Fotografía de fallera del 2º cuarto del siglo XX aproximadamente.</p> | |
| Presenta patologías compatibles con la DANA, restos de lodo, sobre toda la obra, tanto en anverso como en el reverso. La presencia de humedad ha provocado deformaciones en el soporte, así como el desarrollo de microorganismos. Fragmentos sueltos y abrasión. | |

| Referencia ACRE: 46100-001-DG | |
|---|---|
| <p>La propuesta de intervención planteada se centra exclusivamente en procedimientos de conservación con el objetivo de frenar las patologías provocadas por la DANA, es decir, no se acometerá ningún procedimiento relativo a la restauración ni se solventarán patologías previas a la acción de la DANA.</p> <p>La propuesta para esta pieza incluye los siguientes procesos:</p> <ul style="list-style-type: none"> <li>4.1. Documentación fotográfica, previa a la actuación, de los procesos de trabajo y al finalizar la intervención.</li> <li>4.2. Limpieza físico química.</li> <li>4.3. Tratamiento biocida específico.</li> <li>4.4. Consolidación puntual de fragmentos.</li> <li>4.5. Aplanado por humidificación controlada.</li> <li>4.6. Realización de informe técnico de la actuación realizada.</li> </ul> | |

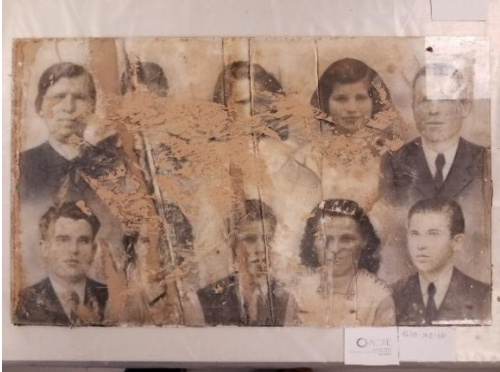
| Referencia ACRE: 46100-002-DG | |
|---|---|
| <p><b>Fotografía</b></p> <p>Fotografía de grupo familiar de aproximadamente años 20-30 del siglo XX. Se trata de una fotocomposición realizada mediante la sobre impresión de diferentes negativos.</p> | |
| <p>Presenta patologías compatibles con la DANA, restos de lodo. La presencia de humedad ha provocado deformaciones en el soporte, así como el desarrollo de microorganismos y la abrasión de la película fotográfica. También se aprecian pliegues que atraviesan la obra longitudinalmente.</p> | |

| Referencia ACRE: 46100-002-DG | |
|---|---|
| <p>La propuesta de intervención planteada se centra exclusivamente en procedimientos de conservación con el objetivo de frenar las patologías provocadas por la DANA, es decir, no se acometerá ningún procedimiento relativo a la restauración ni se solventarán patologías previas a la acción de la DANA.</p> <p>La propuesta para esta pieza incluye los siguientes procesos:</p> <ol style="list-style-type: none"> <li>4.1. Documentación fotográfica, previa a la actuación, de los procesos de trabajo y al finalizar la intervención.</li> <li>4.2. Limpieza físico química.</li> <li>4.3. Tratamiento biocida específico.</li> <li>4.4. Aplanado por humidificación controlada.</li> <li>4.5. Realización de informe técnico de la actuación realizada.</li> </ol> | |

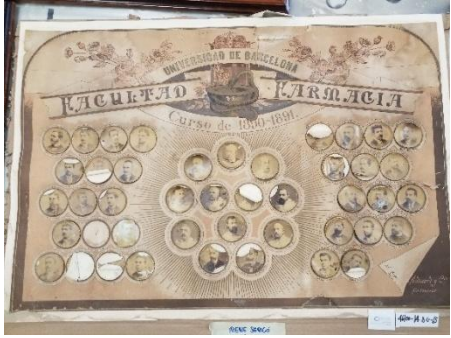
| Referencia ACRE: 46100-014-DG | |
|---|---|
| <p><b>Orla</b></p> <p>Orla de la Facultad de Farmacia del curso 1890-1891. (Universidad de Barcelona). Fotógrafos Audouard y Cía.</p> | |
| <p>Presenta patologías compatibles con la DANA, principalmente restos de lodo. Se aprecian fracturas y faltantes del soporte celulósico, en algún caso pueden ser anteriores a la acción de la DANA. La presencia de humedad ha provocado deformaciones, tanto en el soporte como en las fotografías individuales que se encuentran desadheridas y abarquilladas. Desarrollo de microorganismos, especialmente en la cara anterior.</p> | |

| Referencia ACRE: 46100-014-DG | |
|---|---|
| <p>La propuesta de intervención planteada se centra exclusivamente en procedimientos de conservación con el objetivo de frenar las patologías provocadas por la DANA, es decir, no se acometerá ningún procedimiento relativo a la restauración ni se solventarán patologías previas a la acción de la DANA.</p> <p>La propuesta para esta pieza incluye los siguientes procesos:</p> <ol style="list-style-type: none"> <li>4.1. Documentación fotográfica, previa a la actuación, de los procesos de trabajo y al finalizar la intervención.</li> <li>4.2. Limpieza físico química.</li> <li>4.3. Tratamiento biocida específico.</li> <li>4.4. Humectación puntual para la recuperación de la forma original de soporte y desplegado progresivo de fotografías enrolladas.</li> <li>4.5. Consolidación puntual de elementos sueltos.</li> <li>4.6. Realización de informe técnico de la actuación realizada.</li> </ol> | |

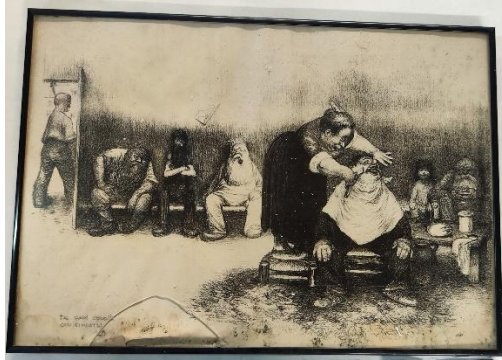
| <p><b>Grabado</b></p> <p>Litografía de escena en una barbería, con una dedicatoria manuscrita, la enmarcación impide ver cuño o firma de artista.</p> | |
| <p>Presenta patologías compatibles con la DANA, restos de lodo, especialmente en la parte inferior de la pieza, junto con una rotura en el cristal de la enmarcación. La presencia de humedad provocó manchas y deformaciones en el soporte, así como el desarrollo de microorganismos.</p> | |

| <p>La propuesta de intervención planteada se centra exclusivamente en procedimientos de estabilización de la pieza con el objetivo de frenar las patologías provocadas por la DANA, por lo que no se solventarán patologías previas a la acción de la DANA. Los tratamientos a realizar son los siguientes:</p> <ul style="list-style-type: none"> <li>4.1. Documentación fotográfica, previa a la actuación, de los procesos de trabajo y al finalizar la intervención.</li> <li>4.2. Desmontaje de la enmarcación original.</li> <li>4.3. Limpieza mecánica y físico química.</li> <li>4.4. Tratamiento biocida específico.</li> <li>4.5. Aplanado por humidificación controlada.</li> <li>4.6. Montaje.</li> <li>4.7. Realización de informe técnico de la actuación realizada.</li> </ul> | |

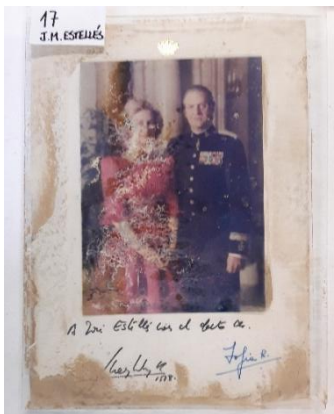
| <b>Fotografía</b><br><br>Fotografía y passepartout de los Reyes Juan Carlos y Sofía dedicada al pintor Estellés. | |
| Presenta patologías compatibles con la DANA, restos de lodo, especialmente en la parte inferior de la pieza, y en el lateral. La presencia de humedad provocó la degradación de la fotografía, así como deformaciones en el soporte y el desarrollo de microorganismos. | |

| La propuesta de intervención planteada se centra exclusivamente en procedimientos de estabilización de la pieza con el objetivo de frenar las patologías provocadas por la DANA, por lo que no se solventarán patologías previas a la acción de la DANA. Los tratamientos a realizar son los siguientes: <ul style="list-style-type: none"> <li>4.1. Documentación fotográfica, previa a la actuación, de los procesos de trabajo y al finalizar la intervención.</li> <li>4.2. Limpieza mecánica y limpieza físico química.</li> <li>4.3. Tratamiento biocida específico.</li> <li>4.4. Realización de informe técnico de la actuación realizada.</li> </ul> | |

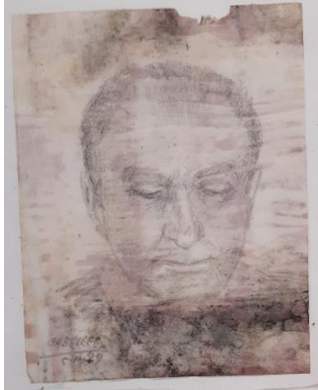
| <b>Dibujo</b><br><br>Retrato a lápiz del pintor Estellés.<br>Firmado y fechado. | |
| Presenta patologías compatibles con la DANA, restos de lodo, especialmente en la parte inferior de la pieza y en el lateral. La presencia de humedad provocó la degradación de la fotografía, así como deformaciones en el soporte y el desarrollo de microorganismos. | |

| La propuesta de intervención planteada se centra exclusivamente en procedimientos de estabilización de la pieza con el objetivo de frenar las patologías provocadas por la DANA, por lo que no se solventarán patologías previas a la acción de la DANA. Los tratamientos a realizar son los siguientes:<br><br>4.1. Documentación fotográfica, previa a la actuación, de los procesos de trabajo y al finalizar la intervención. Limpieza mecánica.<br>4.2. Limpieza mecánica y limpieza físico química.<br>4.3. Tratamiento biocida específico.<br>4.4. Humectación controlada para su aplanado.<br>4.5. Realización de informe técnico de la actuación realizada. | |

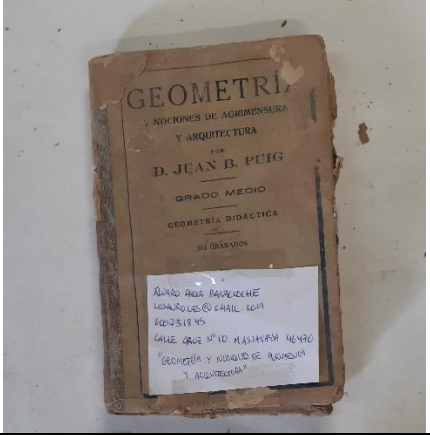
| <p><b>Libro</b></p> <p>Libro antiguo, "Geometría y nociones de agrimensura y arquitectura". Autor: Juan Puig. Libro de grado medio.</p> | |
| <p>Presenta patologías compatibles con la DANA, restos de lodo, especialmente en la parte inferior de la pieza, y en el lateral. La presencia de humedad provocó la degradación, y así como deformaciones en el soporte, y el desarrollo de microorganismos.</p> | |

| <p>La propuesta de intervención planteada se centra exclusivamente en procedimientos de estabilización de la pieza con el objetivo de frenar las patologías provocadas por la DANA, por lo que no se solventarán patologías previas a la acción de la DANA. Los tratamientos a realizar son los siguientes:</p> <ul style="list-style-type: none"> <li>4.1. Documentación fotográfica, previa a la actuación, de los procesos de trabajo y al finalizar la intervención.</li> <li>4.2. Limpieza mecánica y limpieza físico química.</li> <li>4.3. Tratamiento biocida específico.</li> <li>4.4. Humectación puntual para el aplanado de las páginas.</li> <li>4.5. Realización de informe técnico de la actuación realizada.</li> </ul> | |

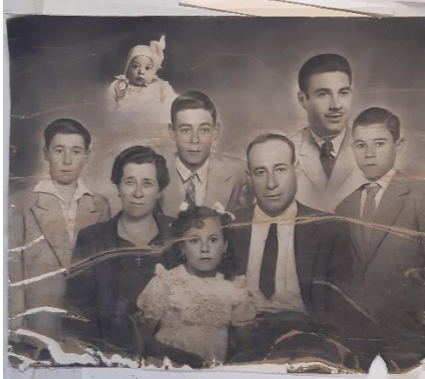
| <p><b>Fotografía</b></p> <p>Fotografía antigua familiar en blanco y negro, probablemente sea una gelatina de plata, se trata de una imagen sobre impresa de los años 30-40.</p> | |
| <p>Presenta patologías compatibles con la DANA, restos de lodo, especialmente en la parte inferior de la pieza, si bien también se aprecian restos de lodo, por gran parte de la superficie. La presencia de humedad provocó deformaciones en el soporte, así como el desarrollo de microorganismos, también se generaron desgarros y abrasiones en el soporte.</p> | |

| <p>La propuesta de intervención planteada se centra exclusivamente en procedimientos de estabilización de la pieza con el objetivo de frenar las patologías provocadas por la DANA, por lo que no se solventarán patologías previas a la acción de la DANA. Los tratamientos a realizar son los siguientes:</p> <ul style="list-style-type: none"> <li>4.1 Documentación fotográfica, previa a la actuación, de los procesos de trabajo y al finalizar la intervención.</li> <li>4.2. Desmontaje del cristal.</li> <li>4.3. Limpieza mecánica y físico química.</li> <li>4.4. Tratamiento biocida específico.</li> <li>4.5. Aplanado por humidificación controlada.</li> <li>4.6. Consolidación puntual.</li> <li>4.7. Realización de informe técnico de la actuación realizada.</li> </ul> | |

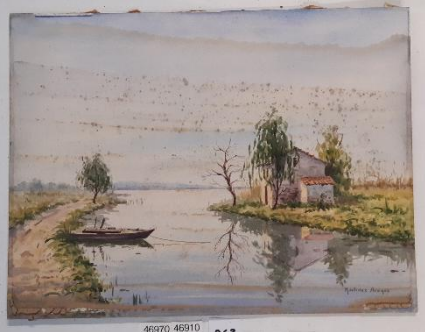
| <p><b>Dibujo</b></p> <p>Paisaje de la albufera, con técnica de acuarela. Firmado por Martínez Araque.</p> | |
| <p>Presenta patologías compatibles con la DANA, restos de lodo, especialmente en la parte inferior de la pieza, si bien también se aprecian restos de lodo, por gran parte de la superficie. La presencia de humedad provocó manchas y deformaciones en el soporte, así como el desarrollo de microorganismos.</p> | |

| <p>La propuesta de intervención planteada se centra exclusivamente en procedimientos de estabilización de la pieza con el objetivo de frenar las patologías provocadas por la DANA, por lo que no se solventarán patologías previas a la acción de la DANA.</p> <p>Los tratamientos a realizar son los siguientes:</p> <ol style="list-style-type: none"> <li>4.1. Documentación fotográfica, previa a la actuación, de los procesos de trabajo y al finalizar la intervención.</li> <li>4.2. Limpieza mecánica y físico química.</li> <li>4.3. Tratamiento biocida específico.</li> <li>4.4. Aplanado por humidificación controlada.</li> <li>4.5. Realización de informe técnico de la actuación realizada.</li> </ol> | |
