## LOTE 12: DOCUMENTO GRÁFICO

Mancomunidad: Horta Sud

Municipio: Picanya y Benetússer

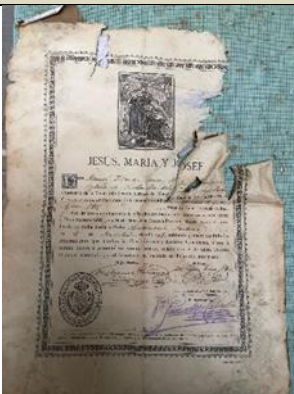
| <input checked="" type="checkbox"/> SUCIEDAD DE DEPÓSITO<br><input checked="" type="checkbox"/> PRESENCIA DE LODOS<br><input checked="" type="checkbox"/> MANCHAS DE HUMEDAD<br><input type="checkbox"/> SEGMENTACIONES<br><input type="checkbox"/> FRACTURAS<br><input checked="" type="checkbox"/> CRAQUELADURAS O FISURAS | <input checked="" type="checkbox"/> MICROORGANISMOS<br><input checked="" type="checkbox"/> DISGREGACIONES<br><input type="checkbox"/> CORROSIONES<br><input type="checkbox"/> SANGRADOS<br><input checked="" type="checkbox"/> ABRASIONES<br><input checked="" type="checkbox"/> DEFORMACIONES O PLIEGUES | <input checked="" type="checkbox"/> PÉRDIDAS DE SOPORTE<br><input type="checkbox"/> PÉRDIDAS DE ESTRATOS<br><input type="checkbox"/> DESCOHESIÓN<br><input type="checkbox"/> OTROS |

| <ul style="list-style-type: none"> <li>- TRATAMIENTO BIOCIDA ESPECÍFICO</li> <li>- LIMPIEZA MECÁNICA</li> <li>- LIMPIEZA FÍSICOQUÍMICA</li> <li>- ALISADO</li> <li>- CONSOLIDACIÓN</li> <li>- PROTECCIÓN MEDIANTE CARPETA DE CONSERVACIÓN</li> </ul> | | |

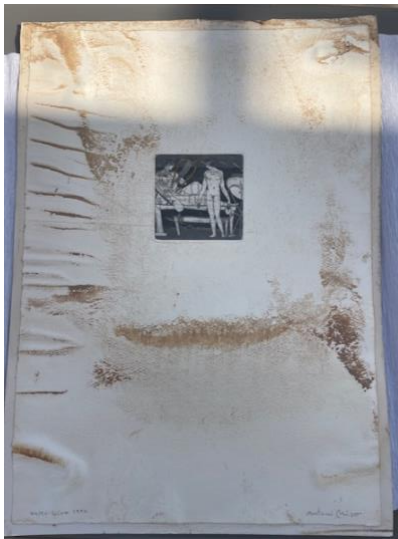
| <input checked="" type="checkbox"/> SUCIEDAD DE DEPÓSITO<br><input checked="" type="checkbox"/> PRESENCIA DE LODOS<br><input checked="" type="checkbox"/> MANCHAS DE HUMEDAD<br><input type="checkbox"/> SEGMENTACIONES<br><input type="checkbox"/> FRACTURAS<br><input type="checkbox"/> CRAQUELADURAS O FISURAS | <input checked="" type="checkbox"/> MICROORGANISMOS<br><input checked="" type="checkbox"/> DISGREGACIONES<br><input type="checkbox"/> CORROSIONES<br><input type="checkbox"/> SANGRADOS<br><input type="checkbox"/> ABRASIONES<br><input checked="" type="checkbox"/> DEFORMACIONES O PLIEGUES | <input type="checkbox"/> PÉRDIDAS DE SOPORTE<br><input type="checkbox"/> PÉRDIDAS DE ESTRATOS<br><input type="checkbox"/> DESCOHESIÓN<br><input type="checkbox"/> OTROS |

| <ul style="list-style-type: none"> <li>- TRATAMIENTO BIOCIDA ESPECÍFICO</li> <li>- LIMPIEZA MECÁNICA</li> <li>- LIMPIEZA FÍSICOQUÍMICA</li> <li>- ALISADO</li> <li>- PROTECCIÓN MEDIANTE CARPETA DE CONSERVACIÓN</li> </ul> | | |

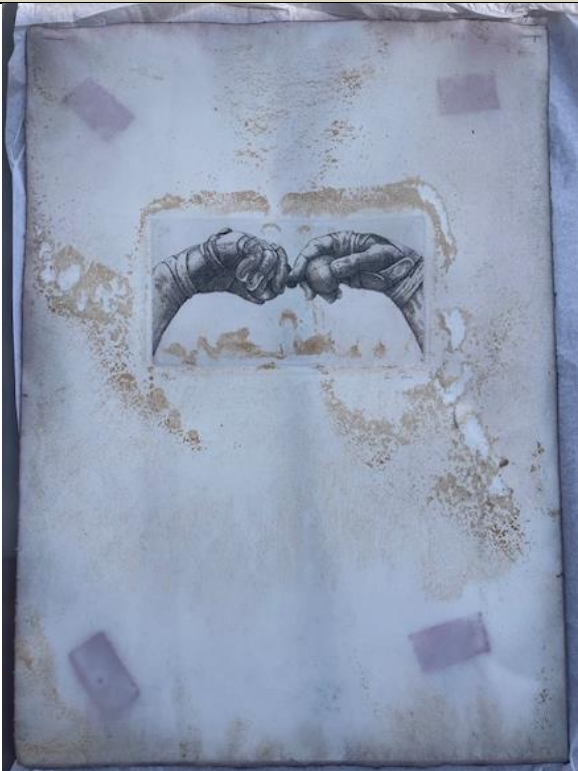
| <input checked="" type="checkbox"/> SUCIEDAD DE DEPÓSITO<br><input checked="" type="checkbox"/> PRESENCIA DE LODOS<br><input checked="" type="checkbox"/> MANCHAS DE HUMEDAD<br><input type="checkbox"/> SEGMENTACIONES<br><input type="checkbox"/> FRACTURAS<br><input type="checkbox"/> CRAQUELADURAS O FISURAS | <input checked="" type="checkbox"/> MICROORGANISMOS<br><input checked="" type="checkbox"/> DISGREGACIONES<br><input type="checkbox"/> CORROSIONES<br><input type="checkbox"/> SANGRADOS<br><input type="checkbox"/> ABRASIONES<br><input checked="" type="checkbox"/> DEFORMACIONES O PLIEGUES | <input type="checkbox"/> PÉRDIDAS DE SOPORTE<br><input type="checkbox"/> PÉRDIDAS DE ESTRATOS<br><input type="checkbox"/> DESCOHESIÓN<br><input checked="" type="checkbox"/> OXIDACION DE LA CINTA ADHESIVA EN EL REVERSO |

| <ul style="list-style-type: none"> <li>- TRATAMIENTO BIOCIDA ESPECÍFICO</li> <li>- LIMPIEZA MECÁNICA</li> <li>- LIMPIEZA FÍSICOQUÍMICA</li> <li>- ALISADO</li> <li>- PROTECCIÓN MEDIANTE CARPETA DE CONSERVACIÓN</li> </ul> | | |

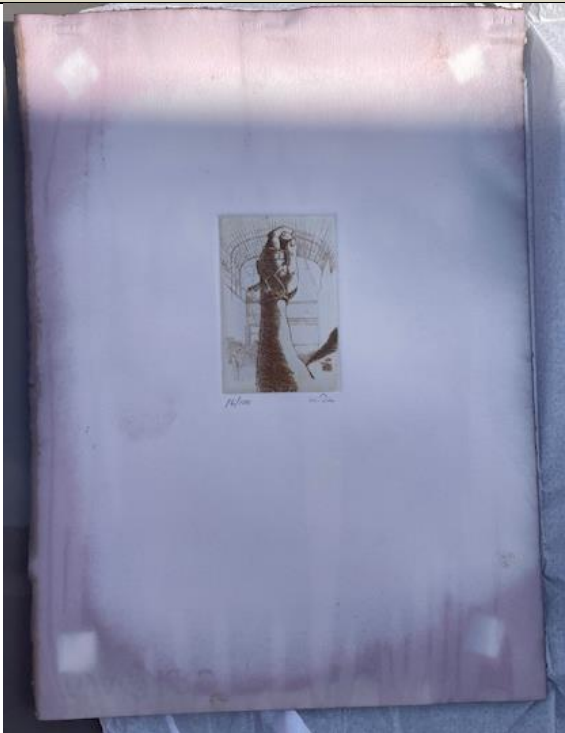
| <input checked="" type="checkbox"/> SUCIEDAD DE DEPÓSITO<br><input checked="" type="checkbox"/> PRESENCIA DE LODOS<br><input checked="" type="checkbox"/> MANCHAS DE HUMEDAD<br><input type="checkbox"/> SEGMENTACIONES<br><input type="checkbox"/> FRACTURAS<br><input type="checkbox"/> CRAQUELADURAS O FISURAS | <input checked="" type="checkbox"/> MICROORGANISMOS<br><input checked="" type="checkbox"/> DISGREGACIONES<br><input type="checkbox"/> CORROSIONES<br><input type="checkbox"/> SANGRADOS<br><input type="checkbox"/> ABRASIONES<br><input checked="" type="checkbox"/> DEFORMACIONES O PLIEGUES | <input type="checkbox"/> PÉRDIDAS DE SOPORTE<br><input type="checkbox"/> PÉRDIDAS DE ESTRATOS<br><input type="checkbox"/> DESCOHESIÓN<br><input checked="" type="checkbox"/> CINTA ADHESIVA EN EL REVERSO |

| <ul style="list-style-type: none"> <li>- TRATAMIENTO BIOCIDA ESPECÍFICO</li> <li>- LIMPIEZA MECÁNICA</li> <li>- LIMPIEZA FÍSICOQUÍMICA</li> <li>- ALISADO</li> <li>- PROTECCIÓN MEDIANTE CARPETA DE CONSERVACIÓN</li> </ul> | | |

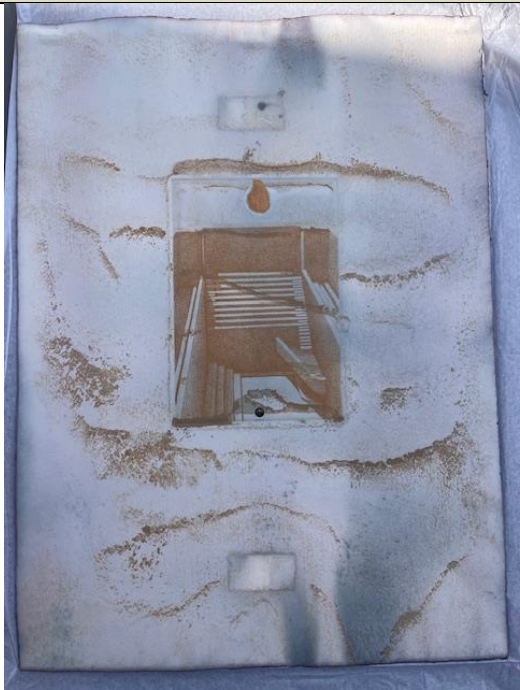
| <input checked="" type="checkbox"/> SUCIEDAD DE DEPÓSITO<br><input checked="" type="checkbox"/> PRESENCIA DE LODOS<br><input checked="" type="checkbox"/> MANCHAS DE HUMEDAD<br><input type="checkbox"/> SEGMENTACIONES<br><input type="checkbox"/> FRACTURAS<br><input type="checkbox"/> CRAQUELADURAS O FISURAS | <input checked="" type="checkbox"/> MICROORGANISMOS<br><input checked="" type="checkbox"/> DISGREGACIONES<br><input type="checkbox"/> CORROSIONES<br><input type="checkbox"/> SANGRADOS<br><input type="checkbox"/> ABRASIONES<br><input checked="" type="checkbox"/> DEFORMACIONES O PLIEGUES | <input type="checkbox"/> PÉRDIDAS DE SOPORTE<br><input type="checkbox"/> PÉRDIDAS DE ESTRATOS<br><input type="checkbox"/> DESCOHESIÓN<br><input checked="" type="checkbox"/> OXIDACIÓN DE LA CINTA ADHESIVA EN EL REVERSO |

| <ul style="list-style-type: none"> <li>- TRATAMIENTO BIOCIDA ESPECÍFICO</li> <li>- LIMPIEZA MECÁNICA</li> <li>- LIMPIEZA FISCOQUÍMICA</li> <li>- ALISADO</li> <li>- PROTECCIÓN MEDIANTE CARPETA DE CONSERVACIÓN</li> </ul> | | |

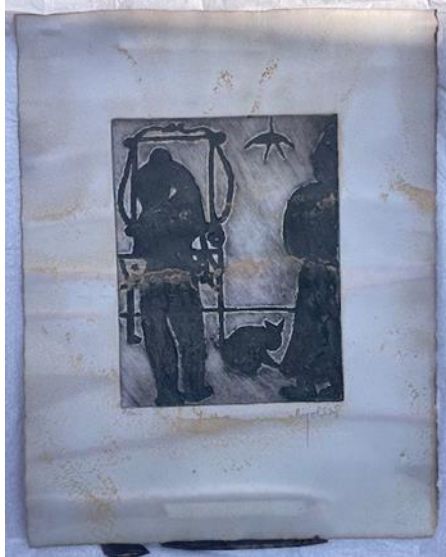
| <input checked="" type="checkbox"/> SUCIEDAD DE DEPÓSITO<br><input checked="" type="checkbox"/> PRESENCIA DE LODOS<br><input checked="" type="checkbox"/> MANCHAS DE HUMEDAD<br><input type="checkbox"/> SEGMENTACIONES<br><input type="checkbox"/> FRACTURAS<br><input type="checkbox"/> CRAQUELADURAS O FISURAS | <input checked="" type="checkbox"/> MICROORGANISMOS<br><input checked="" type="checkbox"/> DISGREGACIONES<br><input type="checkbox"/> CORROSIONES<br><input type="checkbox"/> SANGRADOS<br><input type="checkbox"/> ABRASIONES<br><input checked="" type="checkbox"/> DEFORMACIONES O PLIEGUES | <input type="checkbox"/> PÉRDIDAS DE SOPORTE<br><input type="checkbox"/> PÉRDIDAS DE ESTRATOS<br><input type="checkbox"/> DESCOHESIÓN<br><input checked="" type="checkbox"/> CINTA ADHESIVA EN EL REVERSO |

| <ul style="list-style-type: none"> <li>- TRATAMIENTO BIOCIDA ESPECÍFICO</li> <li>- LIMPIEZA MECÁNICA</li> <li>- LIMPIEZA FISICOQUÍMICA</li> <li>- ALISADO</li> <li>- PROTECCIÓN MEDIANTE CARPETA DE CONSERVACIÓN</li> </ul> | | |

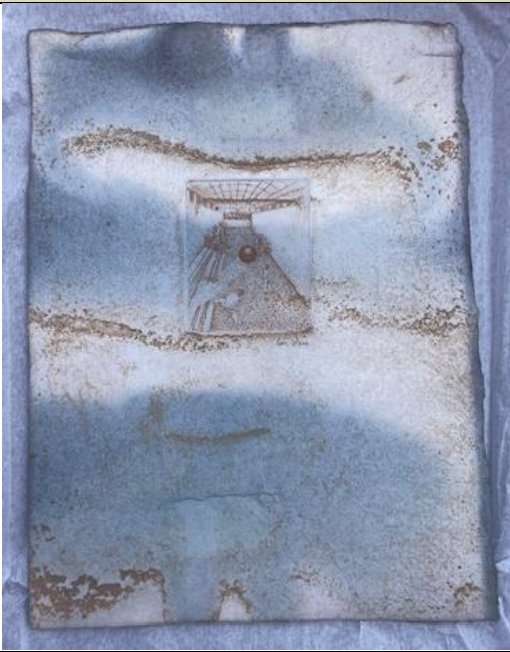
| <input checked="" type="checkbox"/> SUCIEDAD DE DEPÓSITO<br><input checked="" type="checkbox"/> PRESENCIA DE LODOS<br><input checked="" type="checkbox"/> MANCHAS DE HUMEDAD<br><input type="checkbox"/> SEGMENTACIONES<br><input type="checkbox"/> FRACTURAS<br><input type="checkbox"/> CRAQUELADURAS O FISURAS | <input checked="" type="checkbox"/> MICROORGANISMOS<br><input checked="" type="checkbox"/> DISGREGACIONES<br><input type="checkbox"/> CORROSIONES<br><input type="checkbox"/> SANGRADOS<br><input type="checkbox"/> ABRASIONES<br><input checked="" type="checkbox"/> DEFORMACIONES O PLIEGUES | <input type="checkbox"/> PÉRDIDAS DE SOPORTE<br><input type="checkbox"/> PÉRDIDAS DE ESTRATOS<br><input type="checkbox"/> DESCOHESIÓN<br><input checked="" type="checkbox"/> OXIDACIÓN DE LA CINTA ADHESIVA EN EL REVERSO |

| <ul style="list-style-type: none"> <li>- TRATAMIENTO BIOCIDA ESPECÍFICO</li> <li>- LIMPIEZA MECÁNICA</li> <li>- LIMPIEZA FÍSICOQUÍMICA</li> <li>- ALISADO</li> <li>- PROTECCIÓN MEDIANTE CARPETA DE CONSERVACIÓN</li> </ul> | | |

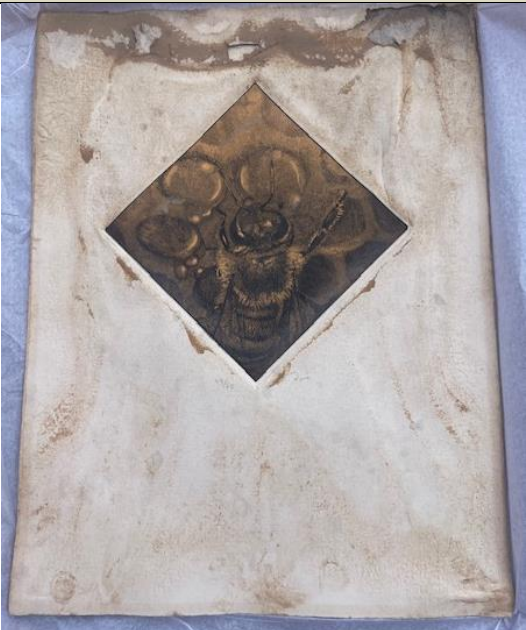
| <input checked="" type="checkbox"/> SUCIEDAD DE DEPÓSITO<br><input checked="" type="checkbox"/> PRESENCIA DE LODOS<br><input checked="" type="checkbox"/> MANCHAS DE HUMEDAD<br><input type="checkbox"/> SEGMENTACIONES<br><input type="checkbox"/> FRACTURAS<br><input type="checkbox"/> CRAQUELADURAS O FISURAS | <input checked="" type="checkbox"/> MICROORGANISMOS<br><input checked="" type="checkbox"/> DISGREGACIONES<br><input type="checkbox"/> CORROSIONES<br><input type="checkbox"/> SANGRADOS<br><input type="checkbox"/> ABRASIONES<br><input checked="" type="checkbox"/> DEFORMACIONES O PLIEGUES | <input type="checkbox"/> PÉRDIDAS DE SOPORTE<br><input type="checkbox"/> PÉRDIDAS DE ESTRATOS<br><input type="checkbox"/> DESCOHESIÓN<br><input type="checkbox"/> OTROS |

| <ul style="list-style-type: none"> <li>- TRATAMIENTO BIOCIDA ESPECÍFICO</li> <li>- LIMPIEZA MECÁNICA</li> <li>- LIMPIEZA FÍSICOQUÍMICA</li> <li>- ALISADO</li> <li>- PROTECCIÓN MEDIANTE CARPETA DE CONSERVACIÓN</li> </ul> | | |

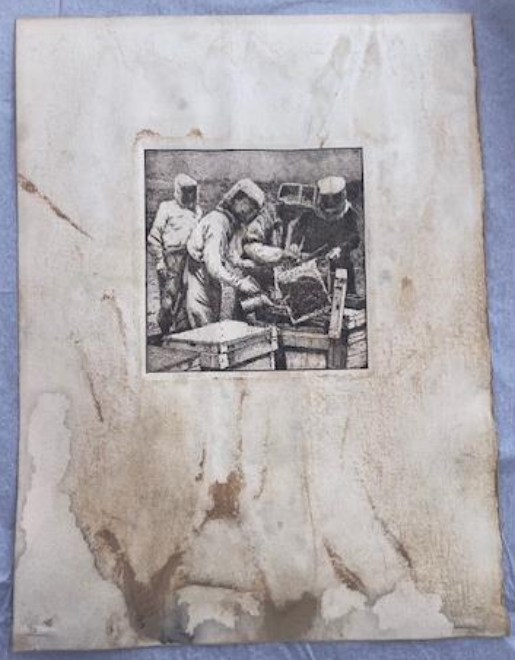
| <input checked="" type="checkbox"/> SUCIEDAD DE DEPÓSITO<br><input checked="" type="checkbox"/> PRESENCIA DE LODOS<br><input checked="" type="checkbox"/> MANCHAS DE HUMEDAD<br><input type="checkbox"/> SEGMENTACIONES<br><input type="checkbox"/> FRACTURAS<br><input type="checkbox"/> CRAQUELADURAS O FISURAS | <input checked="" type="checkbox"/> MICROORGANISMOS<br><input checked="" type="checkbox"/> DISGREGACIONES<br><input type="checkbox"/> CORROSIONES<br><input type="checkbox"/> SANGRADOS<br><input type="checkbox"/> ABRASIONES<br><input checked="" type="checkbox"/> DEFORMACIONES O PLIEGUES | <input type="checkbox"/> PÉRDIDAS DE SOPORTE<br><input type="checkbox"/> PÉRDIDAS DE ESTRATOS<br><input type="checkbox"/> DESCOHESIÓN<br><input type="checkbox"/> OTROS |

| <ul style="list-style-type: none"> <li>- TRATAMIENTO BIOCIDA ESPECÍFICO</li> <li>- LIMPIEZA MECÁNICA</li> <li>- LIMPIEZA FISCOQUÍMICA</li> <li>- ALISADO</li> <li>- PROTECCIÓN MEDIANTE CARPETA DE CONSERVACIÓN</li> </ul> | | |

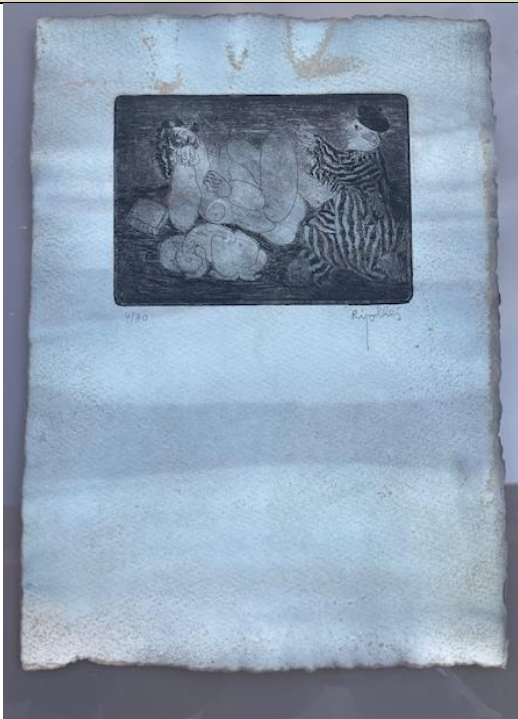
| <input checked="" type="checkbox"/> SUCIEDAD DE DEPÓSITO<br><input checked="" type="checkbox"/> PRESENCIA DE LODOS<br><input checked="" type="checkbox"/> MANCHAS DE HUMEDAD<br><input type="checkbox"/> SEGMENTACIONES<br><input type="checkbox"/> FRACTURAS<br><input type="checkbox"/> CRAQUELADURAS O FISURAS | <input checked="" type="checkbox"/> MICROORGANISMOS<br><input checked="" type="checkbox"/> DISGREGACIONES<br><input type="checkbox"/> CORROSIONES<br><input type="checkbox"/> SANGRADOS<br><input type="checkbox"/> ABRASIONES<br><input checked="" type="checkbox"/> DEFORMACIONES O PLIEGUES | <input type="checkbox"/> PÉRDIDAS DE SOPORTE<br><input type="checkbox"/> PÉRDIDAS DE ESTRATOS<br><input type="checkbox"/> DESCOHESIÓN<br><input type="checkbox"/> OTROS |

| <ul style="list-style-type: none"> <li>- TRATAMIENTO BIOCIDA ESPECÍFICO</li> <li>- LIMPIEZA MECÁNICA</li> <li>- LIMPIEZA FISCOQUÍMICA</li> <li>- ALISADO</li> <li>- PROTECCIÓN MEDIANTE CARPETA DE CONSERVACIÓN</li> </ul> | | |

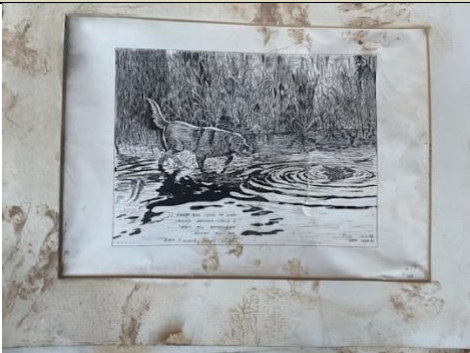
| <input checked="" type="checkbox"/> SUCIEDAD DE DEPÓSITO<br><input checked="" type="checkbox"/> PRESENCIA DE LODOS<br><input checked="" type="checkbox"/> MANCHAS DE HUMEDAD<br><input type="checkbox"/> SEGMENTACIONES<br><input type="checkbox"/> FRACTURAS<br><input type="checkbox"/> CRAQUELADURAS O FISURAS | <input checked="" type="checkbox"/> MICROORGANISMOS<br><input checked="" type="checkbox"/> DISGREGACIONES<br><input type="checkbox"/> CORROSIONES<br><input type="checkbox"/> SANGRADOS<br><input type="checkbox"/> ABRASIONES<br><input checked="" type="checkbox"/> DEFORMACIONES O PLIEGUES | <input type="checkbox"/> PÉRDIDAS DE SOPORTE<br><input type="checkbox"/> PÉRDIDAS DE ESTRATOS<br><input type="checkbox"/> DESCOHESIÓN<br><input type="checkbox"/> OTROS |

| <ul style="list-style-type: none"> <li>- DESMONTAJE</li> <li>- TRATAMIENTO BIOCIDA ESPECÍFICO</li> <li>- LIMPIEZA MECÁNICA</li> <li>- LIMPIEZA FISICOQUÍMICA</li> <li>- ALISADO</li> <li>- PROTECCIÓN MEDIANTE CARPETA DE CONSERVACIÓN</li> </ul> | | |

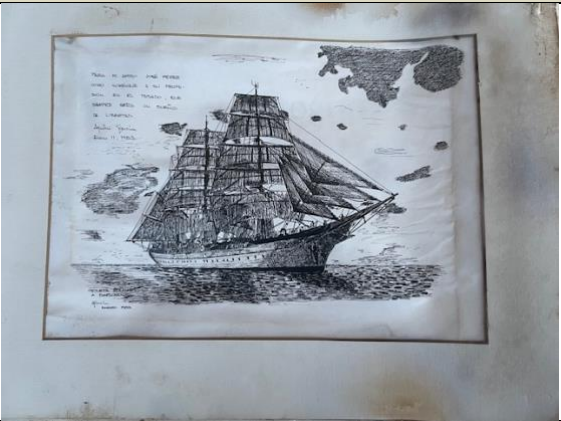
| <input checked="" type="checkbox"/> SUCIEDAD DE DEPÓSITO<br><input checked="" type="checkbox"/> PRESENCIA DE LODOS<br><input checked="" type="checkbox"/> MANCHAS DE HUMEDAD<br><input type="checkbox"/> SEGMENTACIONES<br><input type="checkbox"/> FRACTURAS<br><input type="checkbox"/> CRAQUELADURAS O FISURAS | <input checked="" type="checkbox"/> MICROORGANISMOS<br><input checked="" type="checkbox"/> DISGREGACIONES<br><input type="checkbox"/> CORROSIONES<br><input type="checkbox"/> SANGRADOS<br><input type="checkbox"/> ABRASIONES<br><input checked="" type="checkbox"/> DEFORMACIONES O PLIEGUES | <input type="checkbox"/> PÉRDIDAS DE SOPORTE<br><input type="checkbox"/> PÉRDIDAS DE ESTRATOS<br><input type="checkbox"/> DESCOHESIÓN<br><input type="checkbox"/> OTROS |

| <ul style="list-style-type: none"> <li>- DESMONTAJE</li> <li>- TRATAMIENTO BIOCIDA ESPECÍFICO</li> <li>- LIMPIEZA MECÁNICA</li> <li>- LIMPIEZA FÍSICOQUÍMICA</li> <li>- ALISADO</li> <li>- PROTECCIÓN MEDIANTE CARPETA DE CONSERVACIÓN</li> </ul> | | |

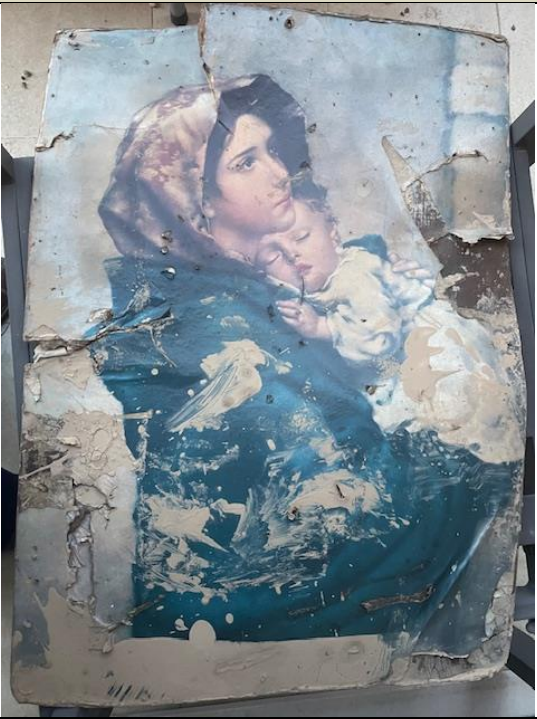
| <input checked="" type="checkbox"/> SUCIEDAD DE DEPÓSITO<br><input checked="" type="checkbox"/> PRESENCIA DE LODOS<br><input checked="" type="checkbox"/> MANCHAS DE HUMEDAD<br><input checked="" type="checkbox"/> SEGMENTACIONES<br><input checked="" type="checkbox"/> FRACTURAS<br><input checked="" type="checkbox"/> CRAQUELADURAS O FISURAS | <input checked="" type="checkbox"/> MICROORGANISMOS<br><input checked="" type="checkbox"/> DISGREGACIONES<br><input type="checkbox"/> CORROSIONES<br><input type="checkbox"/> SANGRADOS<br><input checked="" type="checkbox"/> ABRASIONES<br><input checked="" type="checkbox"/> DEFORMACIONES O PLIEGUES | <input checked="" type="checkbox"/> PÉRDIDAS DE SOPORTE<br><input checked="" type="checkbox"/> PÉRDIDAS DE ESTRATOS<br><input type="checkbox"/> DESCOHESIÓN<br><input type="checkbox"/> OTROS |

| <ul style="list-style-type: none"> <li>- TRATAMIENTO BIOCIDA ESPECÍFICO</li> <li>- LIMPIEZA MECÁNICA</li> <li>- LIMPIEZA FISCOQUÍMICA</li> <li>- ALISADO</li> <li>- CONSOLIDACIÓN</li> <li>- PROTECCIÓN MEDIANTE CARPETA DE CONSERVACIÓN</li> </ul> | | |

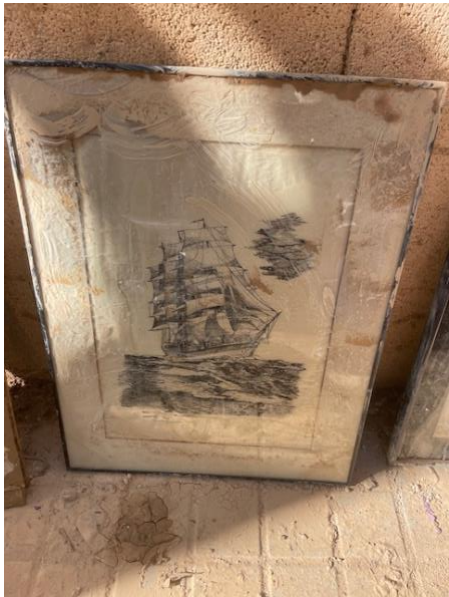
| <input checked="" type="checkbox"/> SUCIEDAD DE DEPÓSITO<br><input checked="" type="checkbox"/> PRESENCIA DE LODOS<br><input checked="" type="checkbox"/> MANCHAS DE HUMEDAD<br><input type="checkbox"/> SEGMENTACIONES<br><input type="checkbox"/> FRACTURAS<br><input type="checkbox"/> CRAQUELADURAS O FISURAS | <input checked="" type="checkbox"/> MICROORGANISMOS<br><input checked="" type="checkbox"/> DISGREGACIONES<br><input type="checkbox"/> CORROSIONES<br><input type="checkbox"/> SANGRADOS<br><input type="checkbox"/> ABRASIONES<br><input checked="" type="checkbox"/> DEFORMACIONES O PLIEGUES | <input type="checkbox"/> PÉRDIDAS DE SOPORTE<br><input type="checkbox"/> PÉRDIDAS DE ESTRATOS<br><input type="checkbox"/> DESCOHESIÓN<br><input type="checkbox"/> OTROS |

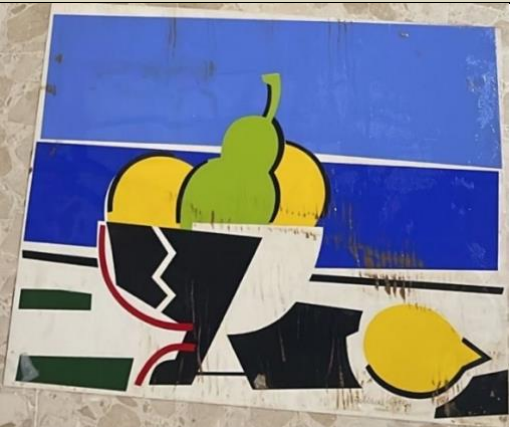
| <input checked="" type="checkbox"/> SUCIEDAD DE DEPÓSITO<br><input checked="" type="checkbox"/> PRESENCIA DE LODOS<br><input checked="" type="checkbox"/> MANCHAS DE HUMEDAD<br><input type="checkbox"/> SEGMENTACIONES<br><input type="checkbox"/> FRACTURAS<br><input type="checkbox"/> CRAQUELADURAS O FISURAS | <input checked="" type="checkbox"/> MICROORGANISMOS<br><input type="checkbox"/> DISGREGACIONES<br><input type="checkbox"/> CORROSIONES<br><input type="checkbox"/> SANGRADOS<br><input type="checkbox"/> ABRASIONES<br><input type="checkbox"/> DEFORMACIONES O PLIEGUES | <input type="checkbox"/> PÉRDIDAS DE SOPORTE<br><input type="checkbox"/> PÉRDIDAS DE ESTRATOS<br><input type="checkbox"/> DESCOHESIÓN<br><input type="checkbox"/> OTROS |

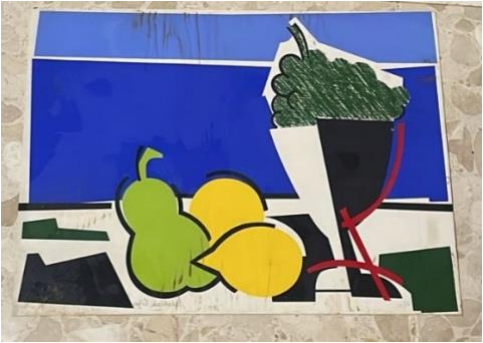
| <input checked="" type="checkbox"/> SUCIEDAD DE DEPÓSITO<br><input checked="" type="checkbox"/> PRESENCIA DE LODOS<br><input checked="" type="checkbox"/> MANCHAS DE HUMEDAD<br><input type="checkbox"/> SEGMENTACIONES<br><input type="checkbox"/> FRACTURAS<br><input type="checkbox"/> CRAQUELADURAS O FISURAS | <input checked="" type="checkbox"/> MICROORGANISMOS<br><input type="checkbox"/> DISGREGACIONES<br><input type="checkbox"/> CORROSIONES<br><input type="checkbox"/> SANGRADOS<br><input type="checkbox"/> ABRASIONES<br><input type="checkbox"/> DEFORMACIONES O PLIEGUES | <input type="checkbox"/> PÉRDIDAS DE SOPORTE<br><input type="checkbox"/> PÉRDIDAS DE ESTRATOS<br><input type="checkbox"/> DESCOHESIÓN<br><input type="checkbox"/> OTROS |

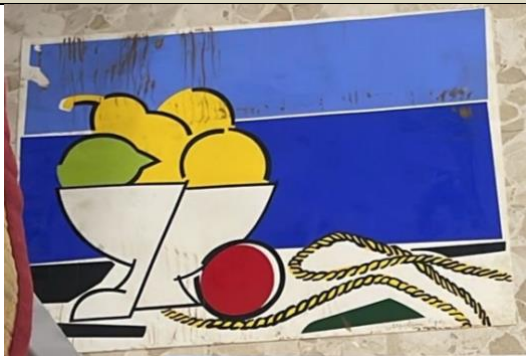
| <input checked="" type="checkbox"/> SUCIEDAD DE DEPÓSITO<br><input checked="" type="checkbox"/> PRESENCIA DE LODOS<br><input checked="" type="checkbox"/> MANCHAS DE HUMEDAD<br><input type="checkbox"/> SEGMENTACIONES<br><input type="checkbox"/> FRACTURAS<br><input type="checkbox"/> CRAQUELADURAS O FISURAS | <input checked="" type="checkbox"/> MICROORGANISMOS<br><input type="checkbox"/> DISGREGACIONES<br><input type="checkbox"/> CORROSIONES<br><input type="checkbox"/> SANGRADOS<br><input type="checkbox"/> ABRASIONES<br><input type="checkbox"/> DEFORMACIONES O PLIEGUES | <input type="checkbox"/> PÉRDIDAS DE SOPORTE<br><input type="checkbox"/> PÉRDIDAS DE ESTRATOS<br><input type="checkbox"/> DESCOHESIÓN<br><input type="checkbox"/> OTROS |

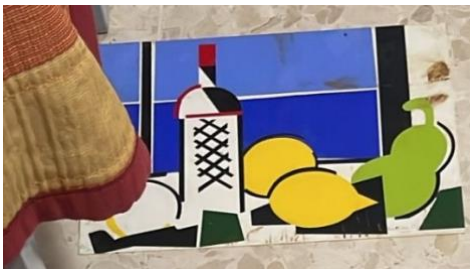
| <input checked="" type="checkbox"/> SUCIEDAD DE DEPÓSITO<br><input checked="" type="checkbox"/> PRESENCIA DE LODOS<br><input checked="" type="checkbox"/> MANCHAS DE HUMEDAD<br><input type="checkbox"/> SEGMENTACIONES<br><input type="checkbox"/> FRACTURAS<br><input type="checkbox"/> CRAQUELADURAS O FISURAS | <input checked="" type="checkbox"/> MICROORGANISMOS<br><input type="checkbox"/> DISGREGACIONES<br><input type="checkbox"/> CORROSIONES<br><input type="checkbox"/> SANGRADOS<br><input type="checkbox"/> ABRASIONES<br><input type="checkbox"/> DEFORMACIONES O PLIEGUES | <input type="checkbox"/> PÉRDIDAS DE SOPORTE<br><input type="checkbox"/> PÉRDIDAS DE ESTRATOS<br><input type="checkbox"/> DESCOHESIÓN<br><input type="checkbox"/> OTROS |

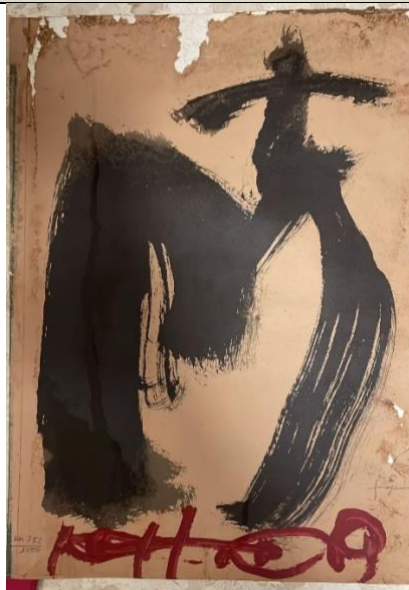
| <input checked="" type="checkbox"/> SUCIEDAD DE DEPÓSITO<br><input checked="" type="checkbox"/> PRESENCIA DE LODOS<br><input checked="" type="checkbox"/> MANCHAS DE HUMEDAD<br><input type="checkbox"/> SEGMENTACIONES<br><input type="checkbox"/> FRACTURAS<br><input type="checkbox"/> CRAQUELADURAS O FISURAS | <input checked="" type="checkbox"/> MICROORGANISMOS<br><input type="checkbox"/> DISGREGACIONES<br><input type="checkbox"/> CORROSIONES<br><input type="checkbox"/> SANGRADOS<br><input type="checkbox"/> ABRASIONES<br><input type="checkbox"/> DEFORMACIONES O PLIEGUES | <input type="checkbox"/> PÉRDIDAS DE SOPORTE<br><input type="checkbox"/> PÉRDIDAS DE ESTRATOS<br><input type="checkbox"/> DESCOHESIÓN<br><input type="checkbox"/> OTROS |

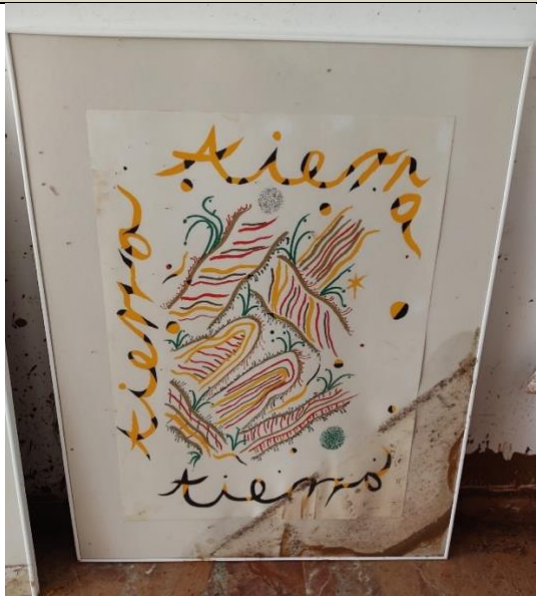
| <input checked="" type="checkbox"/> SUCIEDAD DE DEPÓSITO<br><input checked="" type="checkbox"/> PRESENCIA DE LODOS<br><input checked="" type="checkbox"/> MANCHAS DE HUMEDAD<br><input type="checkbox"/> SEGMENTACIONES<br><input type="checkbox"/> FRACTURAS<br><input type="checkbox"/> CRAQUELADURAS O FISURAS | <input checked="" type="checkbox"/> MICROORGANISMOS<br><input type="checkbox"/> DISGREGACIONES<br><input type="checkbox"/> CORROSIONES<br><input type="checkbox"/> SANGRADOS<br><input type="checkbox"/> ABRASIONES<br><input checked="" type="checkbox"/> DEFORMACIONES O PLIEGUES | <input type="checkbox"/> PÉRDIDAS DE SOPORTE<br><input type="checkbox"/> PÉRDIDAS DE ESTRATOS<br><input type="checkbox"/> DESCOHESIÓN<br><input type="checkbox"/> OTROS |
