### LOTE 13: DOCUMENTO GRÁFICO

Mancomunidad: Horta Sud

Municipio: Alaquàs, Burjassot, Aldaia y Benetússer.

## COMPOSICIÓN DEL LOTE 13:

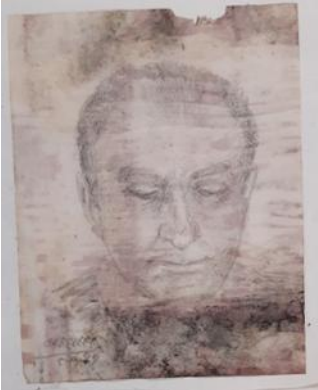
| <input checked="" type="checkbox"/> SUCIEDAD DE DEPÓSITO<br><input checked="" type="checkbox"/> PRESENCIA DE LODOS<br><input checked="" type="checkbox"/> MANCHAS DE HUMEDAD<br><input type="checkbox"/> SEGMENTACIONES<br><input type="checkbox"/> FRACTURAS<br><input type="checkbox"/> CRAQUELADURAS O FISURAS | <input checked="" type="checkbox"/> MICROORGANISMOS<br><input checked="" type="checkbox"/> DISGREGACIONES<br><input type="checkbox"/> CORROSIONES<br><input type="checkbox"/> SANGRADOS<br><input checked="" type="checkbox"/> ABRASIONES<br><input checked="" type="checkbox"/> DEFORMACIONES O PLIEGUES | <input type="checkbox"/> PÉRDIDAS DE SOPORTE<br><input checked="" type="checkbox"/> PÉRDIDAS DE ESTRATOS<br><input checked="" type="checkbox"/> DESCOHESIÓN<br><input type="checkbox"/> OTROS |
| Retrato a lápiz del pintor Estellés. Firmado, y fechado. | | |

| <ul style="list-style-type: none"> <li>- TRATAMIENTO BIOCIDA ESPECÍFICO</li> <li>- LIMPIEZA MECÁNICA</li> <li>- LIMPIEZA FISCOQUÍMICA</li> <li>- ALISADO</li> <li>- CONSOLIDACIÓN</li> <li>- PROTECCIÓN MEDIANTE CARPETA DE CONSERVACIÓN</li> </ul> | | |

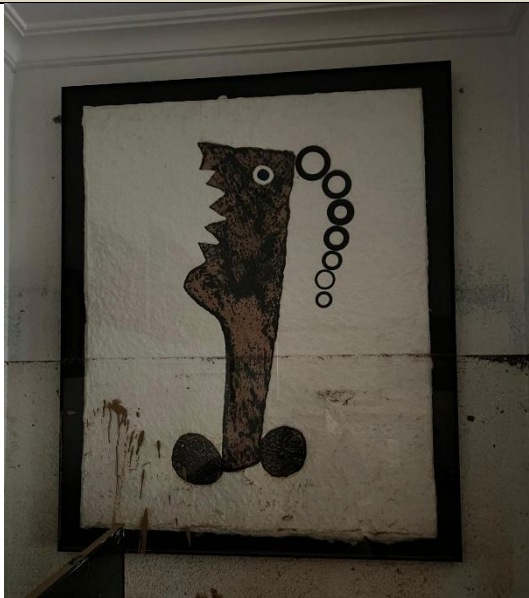
| <input checked="" type="checkbox"/> SUCIEDAD DE DEPÓSITO<br><input checked="" type="checkbox"/> PRESENCIA DE LODOS<br><input checked="" type="checkbox"/> MANCHAS DE HUMEDAD<br><input type="checkbox"/> SEGMENTACIONES<br><input type="checkbox"/> FRACTURAS<br><input type="checkbox"/> CRAQUELADURAS O FISURAS | <input checked="" type="checkbox"/> MICROORGANISMOS<br><input checked="" type="checkbox"/> DISGREGACIONES<br><input type="checkbox"/> CORROSIONES<br><input type="checkbox"/> SANGRADOS<br><input checked="" type="checkbox"/> ABRASIONES<br><input checked="" type="checkbox"/> DEFORMACIONES O PLIEGUES | <input type="checkbox"/> PÉRDIDAS DE SOPORTE<br><input type="checkbox"/> PÉRDIDAS DE ESTRATOS<br><input type="checkbox"/> DESCOHESIÓN<br><input type="checkbox"/> OTROS |
| Grabado de Ripollès | | |

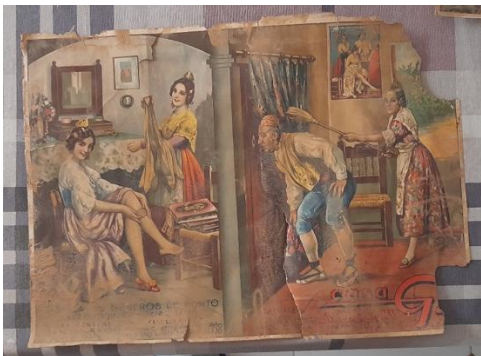
| <input checked="" type="checkbox"/> SUCIEDAD DE DEPÓSITO<br><input checked="" type="checkbox"/> PRESENCIA DE LODOS<br><input checked="" type="checkbox"/> MANCHAS DE HUMEDAD<br><input checked="" type="checkbox"/> SEGMENTACIONES<br><input checked="" type="checkbox"/> FRACTURAS<br><input checked="" type="checkbox"/> CRAQUELADURAS O FISURAS | <input checked="" type="checkbox"/> MICROORGANISMOS<br><input checked="" type="checkbox"/> DISGREGACIONES<br><input type="checkbox"/> CORROSIONES<br><input type="checkbox"/> SANGRADOS<br><input checked="" type="checkbox"/> ABRASIONES<br><input checked="" type="checkbox"/> DEFORMACIONES O PLIEGUES | <input type="checkbox"/> PÉRDIDAS DE SOPORTE<br><input checked="" type="checkbox"/> PÉRDIDAS DE ESTRATOS<br><input checked="" type="checkbox"/> DESCOHESIÓN<br><input type="checkbox"/> OTROS |

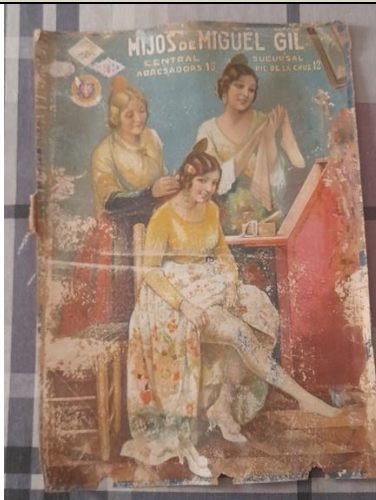
| <input checked="" type="checkbox"/> SUCIEDAD DE DEPÓSITO<br><input checked="" type="checkbox"/> PRESENCIA DE LODOS<br><input checked="" type="checkbox"/> MANCHAS DE HUMEDAD<br><input checked="" type="checkbox"/> SEGMENTACIONES<br><input checked="" type="checkbox"/> FRACTURAS<br><input checked="" type="checkbox"/> CRAQUELADURAS O FISURAS | <input checked="" type="checkbox"/> MICROORGANISMOS<br><input checked="" type="checkbox"/> DISGREGACIONES<br><input type="checkbox"/> CORROSIONES<br><input type="checkbox"/> SANGRADOS<br><input checked="" type="checkbox"/> ABRASIONES<br><input checked="" type="checkbox"/> DEFORMACIONES O PLIEGUES | <input checked="" type="checkbox"/> PÉRDIDAS DE SOPORTE<br><input checked="" type="checkbox"/> PÉRDIDAS DE ESTRATOS<br><input checked="" type="checkbox"/> DESCOHESIÓN<br><input type="checkbox"/> OTROS |

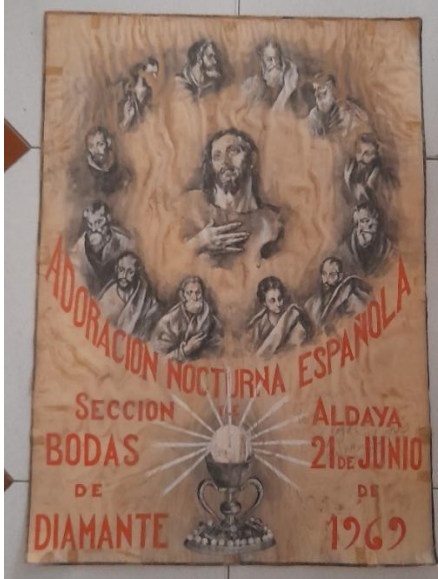
| <input checked="" type="checkbox"/> SUCIEDAD DE DEPÓSITO<br><input checked="" type="checkbox"/> PRESENCIA DE LODOS<br><input checked="" type="checkbox"/> MANCHAS DE HUMEDAD<br><input type="checkbox"/> SEGMENTACIONES<br><input type="checkbox"/> FRACTURAS<br><input type="checkbox"/> CRAQUELADURAS O FISURAS | <input checked="" type="checkbox"/> MICROORGANISMOS<br><input checked="" type="checkbox"/> DISGREGACIONES<br><input type="checkbox"/> CORROSIONES<br><input type="checkbox"/> SANGRADOS<br><input checked="" type="checkbox"/> ABRASIONES<br><input checked="" type="checkbox"/> DEFORMACIONES O PLIEGUES | <input type="checkbox"/> PÉRDIDAS DE SOPORTE<br><input checked="" type="checkbox"/> PÉRDIDAS DE ESTRATOS<br><input checked="" type="checkbox"/> DESCOHESIÓN<br><input type="checkbox"/> OTROS |
| <p>Cartel realizado con gouache, fechado el 21 de junio de 1969, y forma parte de un concurso, debido a la inscripción manuscrita localizada en la parte inferior derecha.</p> | | |

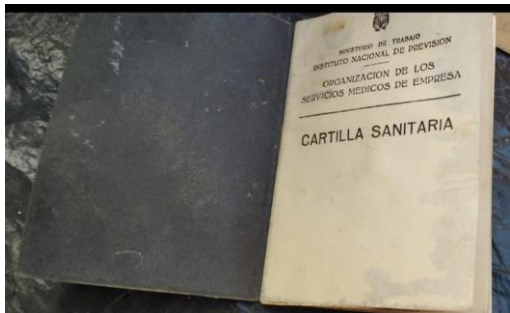
| <input checked="" type="checkbox"/> SUCIEDAD DE DEPÓSITO<br><input checked="" type="checkbox"/> PRESENCIA DE LODOS<br><input checked="" type="checkbox"/> MANCHAS DE HUMEDAD<br><input type="checkbox"/> SEGMENTACIONES<br><input type="checkbox"/> FRACTURAS<br><input type="checkbox"/> CRAQUELADURAS O FISURAS | <input checked="" type="checkbox"/> MICROORGANISMOS<br><input checked="" type="checkbox"/> DISGREGACIONES<br><input type="checkbox"/> CORROSIONES<br><input type="checkbox"/> SANGRADOS<br><input checked="" type="checkbox"/> ABRASIONES<br><input checked="" type="checkbox"/> DEFORMACIONES O PLIEGUES | <input type="checkbox"/> PÉRDIDAS DE SOPORTE<br><input type="checkbox"/> PÉRDIDAS DE ESTRATOS<br><input type="checkbox"/> DESCOHESIÓN<br><input type="checkbox"/> OTROS |

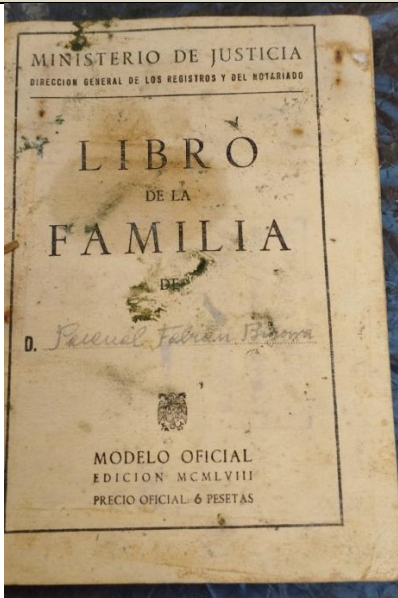
| <input checked="" type="checkbox"/> SUCIEDAD DE DEPÓSITO<br><input checked="" type="checkbox"/> PRESENCIA DE LODOS<br><input checked="" type="checkbox"/> MANCHAS DE HUMEDAD<br><input type="checkbox"/> SEGMENTACIONES<br><input type="checkbox"/> FRACTURAS<br><input type="checkbox"/> CRAQUELADURAS O FISURAS | <input checked="" type="checkbox"/> MICROORGANISMOS<br><input checked="" type="checkbox"/> DISGREGACIONES<br><input type="checkbox"/> CORROSIONES<br><input type="checkbox"/> SANGRADOS<br><input checked="" type="checkbox"/> ABRASIONES<br><input checked="" type="checkbox"/> DEFORMACIONES O PLIEGUES | <input type="checkbox"/> PÉRDIDAS DE SOPORTE<br><input type="checkbox"/> PÉRDIDAS DE ESTRATOS<br><input type="checkbox"/> DESCOHESIÓN<br><input type="checkbox"/> OTROS |
| Libro de familia en formato de cuadernillo. | | |

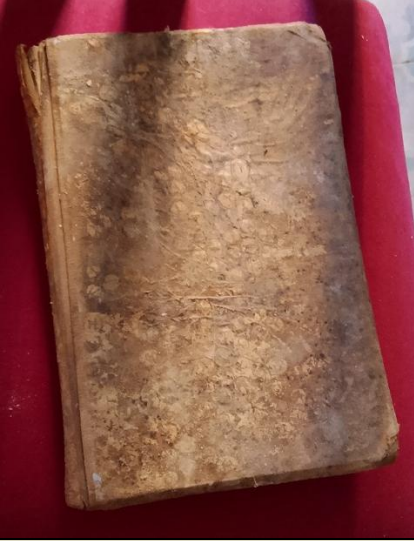
| <input checked="" type="checkbox"/> SUCIEDAD DE DEPÓSITO<br><input checked="" type="checkbox"/> PRESENCIA DE LODOS<br><input checked="" type="checkbox"/> MANCHAS DE HUMEDAD<br><input type="checkbox"/> SEGMENTACIONES<br><input type="checkbox"/> FRACTURAS<br><input checked="" type="checkbox"/> CRAQUELADURAS O FISURAS | <input checked="" type="checkbox"/> MICROORGANISMOS<br><input checked="" type="checkbox"/> DISGREGACIONES<br><input type="checkbox"/> CORROSIONES<br><input type="checkbox"/> SANGRADOS<br><input checked="" type="checkbox"/> ABRASIONES<br><input checked="" type="checkbox"/> DEFORMACIONES O PLIEGUES | <input type="checkbox"/> PÉRDIDAS DE SOPORTE<br><input type="checkbox"/> PÉRDIDAS DE ESTRATOS<br><input checked="" type="checkbox"/> DESCOHESIÓN<br><input type="checkbox"/> OTROS |

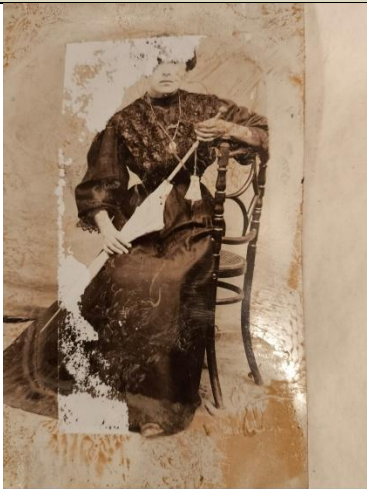
| <input checked="" type="checkbox"/> SUCIEDAD DE DEPÓSITO<br><input checked="" type="checkbox"/> PRESENCIA DE LODOS<br><input checked="" type="checkbox"/> MANCHAS DE HUMEDAD<br><input type="checkbox"/> SEGMENTACIONES<br><input type="checkbox"/> FRACTURAS<br><input checked="" type="checkbox"/> CRAQUELADURAS O FISURAS | <input checked="" type="checkbox"/> MICROORGANISMOS<br><input checked="" type="checkbox"/> DISGREGACIONES<br><input type="checkbox"/> CORROSIONES<br><input type="checkbox"/> SANGRADOS<br><input checked="" type="checkbox"/> ABRASIONES<br><input checked="" type="checkbox"/> DEFORMACIONES O PLIEGUES | <input type="checkbox"/> PÉRDIDAS DE SOPORTE<br><input checked="" type="checkbox"/> PÉRDIDAS DE ESTRATOS<br><input type="checkbox"/> DESCOHESIÓN<br><input type="checkbox"/> OTROS |
