## LOTE 14: ESCULTURA Y PINTURA DE CABALLETE

Mancomunidad: Horta Sud

Municipio: Benetússer, Aldaia, Sedaví y Picanya

Lugar de ejecución: En empresa o taller adherido al proyecto "Memorias y patrimonios personales"

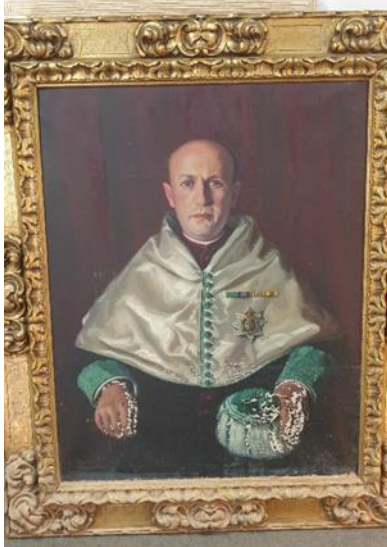
| <input checked="" type="checkbox"/> SUCIEDAD DE DEPÓSITO<br><input checked="" type="checkbox"/> PRESENCIA DE LODOS<br><input checked="" type="checkbox"/> MANCHAS DE HUMEDAD<br><input type="checkbox"/> SEGMENTACIONES<br><input type="checkbox"/> FRACTURAS<br><input type="checkbox"/> CRAQUELADURAS O FISURAS | <input checked="" type="checkbox"/> MICROORGANISMOS<br><input checked="" type="checkbox"/> DISGREGACIONES<br><input type="checkbox"/> CORROSIONES<br><input type="checkbox"/> SANGRADOS<br><input checked="" type="checkbox"/> ABRASIONES<br><input type="checkbox"/> DEFORMACIONES O PLIEGUES |
| <input type="checkbox"/> PÉRDIDAS DE SOPORTE<br><input checked="" type="checkbox"/> PÉRDIDAS DE ESTRATOS<br><input checked="" type="checkbox"/> DESCOHESIÓN<br><input type="checkbox"/> OTROS | |
| <p>Retrato al óleo, posiblemente de un doctorado en ciencias, debido a las vestimentas con la que se lo representa, las insignias indican que es un catedrático, rector o académico condecorado.</p> <p>Presenta firma en el margen inferior derecho.</p> | |

| <ul style="list-style-type: none"> <li>- DESMONTAJE</li> <li>- TRATAMIENTO BIOCIDA ESPECÍFICO</li> <li>- PRECONSOLIDACIÓN</li> <li>- LIMPIEZA MECÁNICA</li> <li>- LIMPIEZA FISICOQUÍMICA</li> <li>- CONSOLIDACIÓN</li> <li>- MONTAJE</li> <li>- PROTECCIÓN</li> </ul> | |

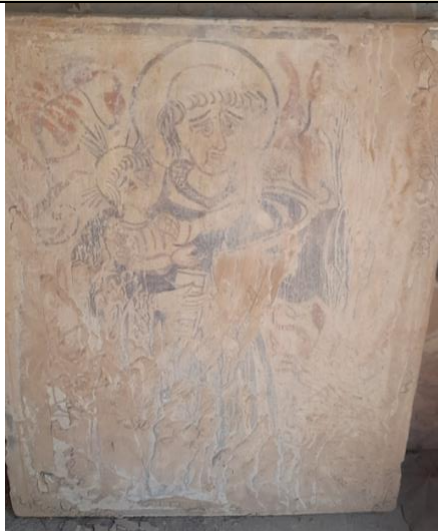
| <input checked="" type="checkbox"/> SUCIEDAD DE DEPÓSITO<br><input checked="" type="checkbox"/> PRESENCIA DE LODOS<br><input checked="" type="checkbox"/> MANCHAS DE HUMEDAD<br><input type="checkbox"/> SEGMENTACIONES<br><input type="checkbox"/> FRACTURAS<br><input checked="" type="checkbox"/> CRAQUELADURAS O FISURAS | <input type="checkbox"/> MICROORGANISMOS<br><input checked="" type="checkbox"/> DISGREGACIONES<br><input type="checkbox"/> CORROSIONES<br><input type="checkbox"/> SANGRADOS<br><input checked="" type="checkbox"/> ABRASIONES<br><input type="checkbox"/> DEFORMACIONES O PLIEGUES | <input type="checkbox"/> PÉRDIDAS DE SOPORTE<br><input checked="" type="checkbox"/> PÉRDIDAS DE ESTRATOS<br><input checked="" type="checkbox"/> DESCOHESIÓN<br><input type="checkbox"/> OTROS |

| <ul style="list-style-type: none"> <li>- PRECONSOLIDACIÓN</li> <li>- LIMPIEZA MECÁNICA</li> <li>- LIMPIEZA FÍSICOQUÍMICA</li> <li>- DESALACIÓN</li> <li>- CONSOLIDACIÓN</li> </ul> | | |
