## LOTE 15: MISCELÁNEA

Mancomunidad: Horta Sud

Municipio: Aldaia

## COMPOSICIÓN DEL LOTE 15:

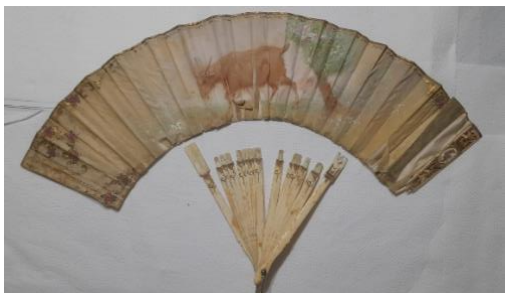
| <input checked="" type="checkbox"/> SUCIEDAD DE DEPÓSITO<br><input type="checkbox"/> PRESENCIA DE LODOS<br><input checked="" type="checkbox"/> MANCHAS DE HUMEDAD<br><input checked="" type="checkbox"/> SEGMENTACIONES<br><input checked="" type="checkbox"/> FRACTURAS<br><input checked="" type="checkbox"/> CRAQUELADURAS O FISURAS | <input checked="" type="checkbox"/> MICROORGANISMOS<br><input type="checkbox"/> DISGREGACIONES<br><input type="checkbox"/> CORROSIONES<br><input type="checkbox"/> SANGRADOS<br><input checked="" type="checkbox"/> ABRASIONES<br><input checked="" type="checkbox"/> DEFORMACIONES O PLIEGUES | <input checked="" type="checkbox"/> PÉRDIDAS DE SOPORTE<br><input checked="" type="checkbox"/> PÉRDIDAS DE ESTRATOS<br><input checked="" type="checkbox"/> DESCOHESIÓN<br><input type="checkbox"/> OTROS |
| Abanico, pintado a mano, con país de seda representado una cabra. Varillaje realizado en hueso calado. | | |

| <ul style="list-style-type: none"> <li>- TRATAMIENTO BIOCIDA ESPECÍFICO</li> <li>- PRECONSOLIDACIÓN</li> <li>- LIMPIEZA MECÁNICA</li> <li>- LIMPIEZA FISICOQUÍMICA</li> <li>- ALISADO</li> <li>- CONSOLIDACIÓN</li> <li>- MONTAJE</li> </ul> | | |

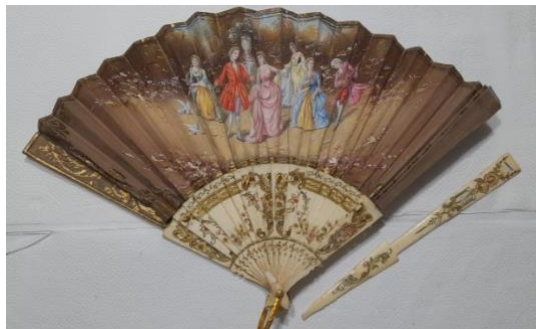
| <input checked="" type="checkbox"/> SUCIEDAD DE DEPÓSITO<br><input type="checkbox"/> PRESENCIA DE LODOS<br><input checked="" type="checkbox"/> MANCHAS DE HUMEDAD<br><input checked="" type="checkbox"/> SEGMENTACIONES<br><input checked="" type="checkbox"/> FRACTURAS<br><input checked="" type="checkbox"/> CRAQUELADURAS O FISURAS | <input checked="" type="checkbox"/> MICROORGANISMOS<br><input type="checkbox"/> DISGREGACIONES<br><input type="checkbox"/> CORROSIONES<br><input type="checkbox"/> SANGRADOS<br><input checked="" type="checkbox"/> ABRASIONES<br><input checked="" type="checkbox"/> DEFORMACIONES O PLIEGUES | <input checked="" type="checkbox"/> PÉRDIDAS DE SOPORTE<br><input checked="" type="checkbox"/> PÉRDIDAS DE ESTRATOS<br><input checked="" type="checkbox"/> DESCOHESIÓN<br><input type="checkbox"/> OTROS |
| Abanico pintado a mano en estilo Rococó, con país en papel. Varillaje realizado en hueso calado y pintado. | | |

| <ul style="list-style-type: none"> <li>- TRATAMIENTO BIOCIDA ESPECÍFICO</li> <li>- PRECONSOLIDACIÓN</li> <li>- LIMPIEZA MECÁNICA</li> <li>- LIMPIEZA FISICOQUÍMICA</li> <li>- ALISADO</li> <li>- CONSOLIDACIÓN</li> <li>- MONTAJE</li> </ul> | | |

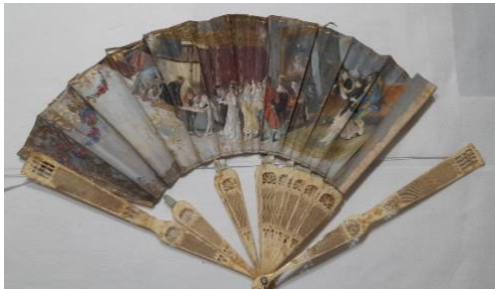
| <input checked="" type="checkbox"/> SUCIEDAD DE DEPÓSITO<br><input type="checkbox"/> PRESENCIA DE LODOS<br><input checked="" type="checkbox"/> MANCHAS DE HUMEDAD<br><input checked="" type="checkbox"/> SEGMENTACIONES<br><input checked="" type="checkbox"/> FRACTURAS<br><input checked="" type="checkbox"/> CRAQUELADURAS O FISURAS | <input checked="" type="checkbox"/> MICROORGANISMOS<br><input type="checkbox"/> DISGREGACIONES<br><input type="checkbox"/> CORROSIONES<br><input type="checkbox"/> SANGRADOS<br><input checked="" type="checkbox"/> ABRASIONES<br><input checked="" type="checkbox"/> DEFORMACIONES O PLIEGUES | <input checked="" type="checkbox"/> PÉRDIDAS DE SOPORTE<br><input checked="" type="checkbox"/> PÉRDIDAS DE ESTRATOS<br><input checked="" type="checkbox"/> DESCOHESIÓN<br><input type="checkbox"/> OTROS |
| Abanico denominado "Vicaria", pintado a mano, con país de papel. Varillaje realizado en hueso calado. | | |

| <ul style="list-style-type: none"> <li>- TRATAMIENTO BIOCIDA ESPECÍFICO</li> <li>- PRECONSOLIDACIÓN</li> <li>- LIMPIEZA MECÁNICA</li> <li>- LIMPIEZA FISICOQUÍMICA</li> <li>- ALISADO</li> <li>- CONSOLIDACIÓN</li> <li>- MONTAJE</li> </ul> | | |

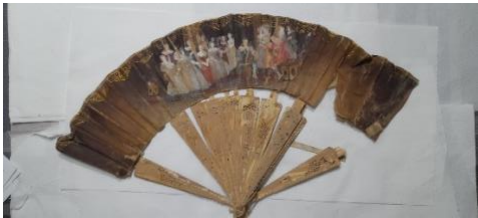
| <input checked="" type="checkbox"/> SUCIEDAD DE DEPÓSITO<br><input checked="" type="checkbox"/> PRESENCIA DE LODOS<br><input checked="" type="checkbox"/> MANCHAS DE HUMEDAD<br><input checked="" type="checkbox"/> SEGMENTACIONES<br><input checked="" type="checkbox"/> FRACTURAS<br><input checked="" type="checkbox"/> CRAQUELADURAS O FISURAS | <input checked="" type="checkbox"/> MICROORGANISMOS<br><input type="checkbox"/> DISGREGACIONES<br><input type="checkbox"/> CORROSIONES<br><input type="checkbox"/> SANGRADOS<br><input checked="" type="checkbox"/> ABRASIONES<br><input checked="" type="checkbox"/> DEFORMACIONES O PLIEGUES | <input checked="" type="checkbox"/> PÉRDIDAS DE SOPORTE<br><input checked="" type="checkbox"/> PÉRDIDAS DE ESTRATOS<br><input checked="" type="checkbox"/> DESCOHESIÓN<br><input type="checkbox"/> OTROS |
| Abanico pintado a mano en estilo Rococó, con país de papel. Varillaje realizado en hueso calado. | | |

| <ul style="list-style-type: none"> <li>- TRATAMIENTO BIOCIDA ESPECÍFICO</li> <li>- PRECONSOLIDACIÓN</li> <li>- LIMPIEZA MECÁNICA</li> <li>- LIMPIEZA FISICOQUÍMICA</li> <li>- ALISADO</li> <li>- CONSOLIDACIÓN</li> <li>- MONTAJE</li> </ul> | | |

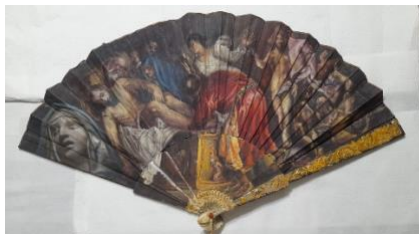
| <input checked="" type="checkbox"/> SUCIEDAD DE DEPÓSITO<br><input type="checkbox"/> PRESENCIA DE LODOS<br><input checked="" type="checkbox"/> MANCHAS DE HUMEDAD<br><input type="checkbox"/> SEGMENTACIONES<br><input type="checkbox"/> FRACTURAS<br><input type="checkbox"/> CRAQUELADURAS O FISURAS | <input checked="" type="checkbox"/> MICROORGANISMOS<br><input type="checkbox"/> DISGREGACIONES<br><input type="checkbox"/> CORROSIONES<br><input type="checkbox"/> SANGRADOS<br><input checked="" type="checkbox"/> ABRASIONES<br><input checked="" type="checkbox"/> DEFORMACIONES O PLIEGUES | <input type="checkbox"/> PÉRDIDAS DE SOPORTE<br><input type="checkbox"/> PÉRDIDAS DE ESTRATOS<br><input checked="" type="checkbox"/> DESCOHESIÓN<br><input type="checkbox"/> OTROS |
| <p>Abanico, pintado a mano en ambas caras e incluso en el varillaje, con país de papel en donde se representan escenas de la vida de Cristo. Firmado y fechado en 1969.</p> | | |

| <ul style="list-style-type: none"> <li>- TRATAMIENTO BIOCIDA ESPECÍFICO</li> <li>- LIMPIEZA MECÁNICA</li> <li>- LIMPIEZA FISICOQUÍMICA</li> <li>- ALISADO</li> <li>- CONSOLIDACIÓN</li> </ul> | | |

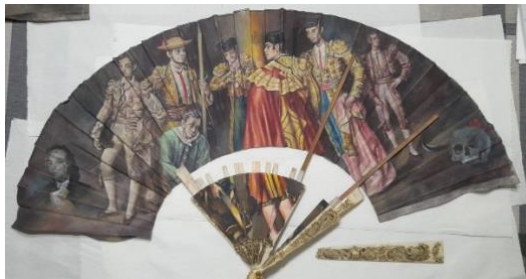
| <input checked="" type="checkbox"/> SUCIEDAD DE DEPÓSITO<br><input type="checkbox"/> PRESENCIA DE LODOS<br><input checked="" type="checkbox"/> MANCHAS DE HUMEDAD<br><input checked="" type="checkbox"/> SEGMENTACIONES<br><input checked="" type="checkbox"/> FRACTURAS<br><input checked="" type="checkbox"/> CRAQUELADURAS O FISURAS | <input checked="" type="checkbox"/> MICROORGANISMOS<br><input type="checkbox"/> DISGREGACIONES<br><input type="checkbox"/> CORROSIONES<br><input type="checkbox"/> SANGRADOS<br><input checked="" type="checkbox"/> ABRASIONES<br><input checked="" type="checkbox"/> DEFORMACIONES O PLIEGUES | <input checked="" type="checkbox"/> PÉRDIDAS DE SOPORTE<br><input checked="" type="checkbox"/> PÉRDIDAS DE ESTRATOS<br><input checked="" type="checkbox"/> DESCOHESIÓN<br><input type="checkbox"/> OTROS |
| Abanico, pintado a mano en ambas caras, con país de papel representado escenas de toreros. Varillaje pintado. | | |

| <ul style="list-style-type: none"> <li>- TRATAMIENTO BIOCIDA ESPECÍFICO</li> <li>- PRECONSOLIDACIÓN</li> <li>- LIMPIEZA MECÁNICA</li> <li>- LIMPIEZA FISICOQUÍMICA</li> <li>- ALISADO</li> <li>- CONSOLIDACIÓN</li> <li>- MONTAJE</li> </ul> | | |

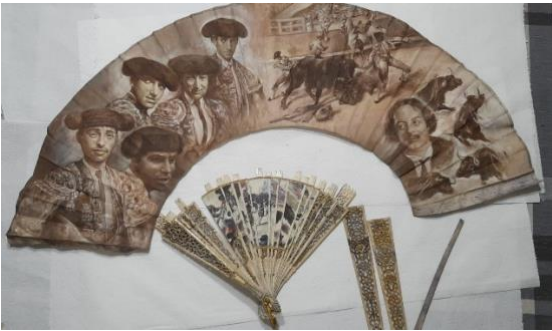
| <input checked="" type="checkbox"/> SUCIEDAD DE DEPÓSITO<br><input type="checkbox"/> PRESENCIA DE LODOS<br><input checked="" type="checkbox"/> MANCHAS DE HUMEDAD<br><input checked="" type="checkbox"/> SEGMENTACIONES<br><input checked="" type="checkbox"/> FRACTURAS<br><input checked="" type="checkbox"/> CRAQUELADURAS O FISURAS | <input checked="" type="checkbox"/> MICROORGANISMOS<br><input type="checkbox"/> DISGREGACIONES<br><input type="checkbox"/> CORROSIONES<br><input type="checkbox"/> SANGRADOS<br><input checked="" type="checkbox"/> ABRASIONES<br><input checked="" type="checkbox"/> DEFORMACIONES O PLIEGUES | <input checked="" type="checkbox"/> PÉRDIDAS DE SOPORTE<br><input checked="" type="checkbox"/> PÉRDIDAS DE ESTRATOS<br><input checked="" type="checkbox"/> DESCOHESIÓN<br><input type="checkbox"/> OTROS |
| <p>Abanico, pintado a mano en ambas caras, con país de papel representado imágenes del mundo del toreo. Varillaje realizado en hueso calado y pintado.</p> | | |

| <ul style="list-style-type: none"> <li>- TRATAMIENTO BIOCIDA ESPECÍFICO</li> <li>- PRECONSOLIDACIÓN</li> <li>- LIMPIEZA MECÁNICA</li> <li>- LIMPIEZA FISICOQUÍMICA</li> <li>- ALISADO</li> <li>- CONSOLIDACIÓN</li> <li>- MONTAJE</li> </ul> | | |

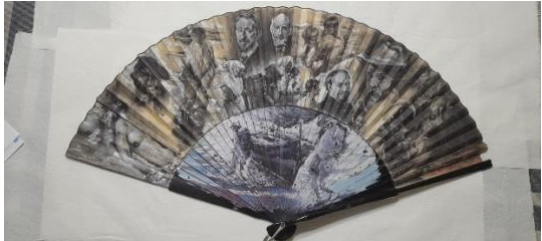
| <input checked="" type="checkbox"/> SUCIEDAD DE DEPÓSITO<br><input type="checkbox"/> PRESENCIA DE LODOS<br><input checked="" type="checkbox"/> MANCHAS DE HUMEDAD<br><input type="checkbox"/> SEGMENTACIONES<br><input checked="" type="checkbox"/> FRACTURAS<br><input checked="" type="checkbox"/> CRAQUELADURAS O FISURAS | <input checked="" type="checkbox"/> MICROORGANISMOS<br><input type="checkbox"/> DISGREGACIONES<br><input type="checkbox"/> CORROSIONES<br><input type="checkbox"/> SANGRADOS<br><input checked="" type="checkbox"/> ABRASIONES<br><input checked="" type="checkbox"/> DEFORMACIONES O PLIEGUES | <input type="checkbox"/> PÉRDIDAS DE SOPORTE<br><input type="checkbox"/> PÉRDIDAS DE ESTRATOS<br><input checked="" type="checkbox"/> DESCOHESIÓN<br><input type="checkbox"/> OTROS |
| <p>Abanico, pintado a mano, con país de papel representado escenas de cuadros de Sorolla. Varillaje realizado madera lacado y pintado. Presenta firma del autor.</p> | | |

| <ul style="list-style-type: none"> <li>- TRATAMIENTO BIOCIDA ESPECÍFICO</li> <li>- PRECONSOLIDACIÓN</li> <li>- LIMPIEZA MECÁNICA</li> <li>- LIMPIEZA FISICOQUÍMICA</li> <li>- ALISADO</li> <li>- CONSOLIDACIÓN</li> <li>- MONTAJE</li> </ul> | | |

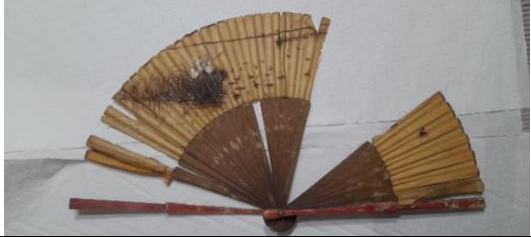
| <input checked="" type="checkbox"/> SUCIEDAD DE DEPÓSITO<br><input type="checkbox"/> PRESENCIA DE LODOS<br><input checked="" type="checkbox"/> MANCHAS DE HUMEDAD<br><input checked="" type="checkbox"/> SEGMENTACIONES<br><input checked="" type="checkbox"/> FRACTURAS<br><input checked="" type="checkbox"/> CRAQUELADURAS O FISURAS | <input checked="" type="checkbox"/> MICROORGANISMOS<br><input type="checkbox"/> DISGREGACIONES<br><input type="checkbox"/> CORROSIONES<br><input type="checkbox"/> SANGRADOS<br><input checked="" type="checkbox"/> ABRASIONES<br><input checked="" type="checkbox"/> DEFORMACIONES O PLIEGUES | <input checked="" type="checkbox"/> PÉRDIDAS DE SOPORTE<br><input checked="" type="checkbox"/> PÉRDIDAS DE ESTRATOS<br><input checked="" type="checkbox"/> DESCOHESIÓN<br><input type="checkbox"/> OTROS |
| Abanico, pintado a mano, en el que se representa una escena de caza en la albufera. Varillaje realizado en madera. | | |

| <ul style="list-style-type: none"> <li>- TRATAMIENTO BIOCIDA ESPECÍFICO</li> <li>- PRECONSOLIDACIÓN</li> <li>- LIMPIEZA MECÁNICA</li> <li>- LIMPIEZA FÍSICOQUÍMICA</li> <li>- ALISADO</li> <li>- CONSOLIDACIÓN</li> <li>- MONTAJE</li> </ul> | | |
