## LOTE 16: MOBILIARIO

Mancomunidad: Horta Sud

Municipio: Picanya

## COMPOSICIÓN DEL LOTE 16:

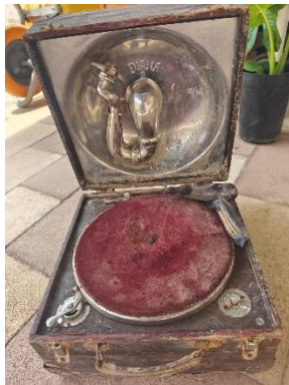
| <input checked="" type="checkbox"/> SUCIEDAD DE DEPÓSITO<br><input checked="" type="checkbox"/> PRESENCIA DE LODOS<br><input checked="" type="checkbox"/> MANCHAS DE HUMEDAD<br><input type="checkbox"/> SEGMENTACIONES<br><input checked="" type="checkbox"/> FRACTURAS<br><input type="checkbox"/> CRAQUELADURAS O FISURAS | <input type="checkbox"/> MICROORGANISMOS<br><input type="checkbox"/> DISGREGACIONES<br><input checked="" type="checkbox"/> CORROSIONES<br><input type="checkbox"/> SANGRADOS<br><input checked="" type="checkbox"/> ABRASIONES<br><input checked="" type="checkbox"/> DEFORMACIONES O PLIEGUES | <input type="checkbox"/> PÉRDIDAS DE SOPORTE<br><input type="checkbox"/> PÉRDIDAS DE ESTRATOS<br><input checked="" type="checkbox"/> DESCOHESIÓN<br><input type="checkbox"/> OTROS |
| <p>Al tratarse de una gramola portátil lleva incorporada su maleta de madera entelada con "efecto piel".</p> | | |

| <ul style="list-style-type: none"> <li>- LIMPIEZA MECÁNICA</li> <li>- LIMPIEZA FISCOQUÍMICA</li> <li>- TRATAMIENTO BIOCIDA ESPECÍFICO</li> <li>- CONSOLIDACIÓN DE SOPORTE LEÑOSO</li> <li>- CONSOLIDACIÓN DE SOPOTE TEXTIL</li> <li>- PASIVADO DE ELEMENTOS METÁLICOS</li> <li>- PROTECCIÓN DE ELEMENTOS METÁLICOS</li> <li>- HIDRATACIÓN DE ELEMENTOS DE CUERO</li> </ul> | | |

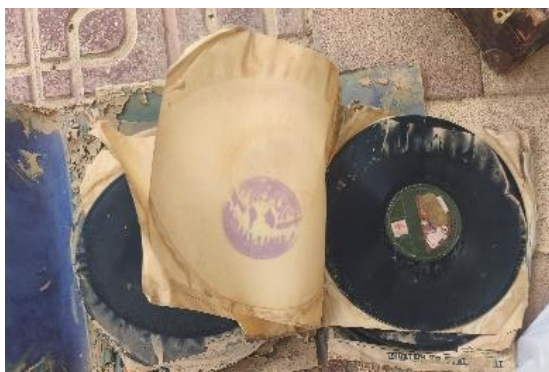
| <input checked="" type="checkbox"/> SUCIEDAD DE DEPÓSITO<br><input checked="" type="checkbox"/> PRESENCIA DE LODOS<br><input checked="" type="checkbox"/> MANCHAS DE HUMEDAD<br><input type="checkbox"/> SEGMENTACIONES<br><input checked="" type="checkbox"/> FRACTURAS<br><input type="checkbox"/> CRAQUELADURAS O FISURAS | <input checked="" type="checkbox"/> MICROORGANISMOS<br><input type="checkbox"/> DISGREGACIONES<br><input type="checkbox"/> CORROSIONES<br><input type="checkbox"/> SANGRADOS<br><input checked="" type="checkbox"/> ABRASIONES<br><input checked="" type="checkbox"/> DEFORMACIONES O PLIEGUES | <input type="checkbox"/> PÉRDIDAS DE SOPORTE<br><input type="checkbox"/> PÉRDIDAS DE ESTRATOS<br><input type="checkbox"/> DESCOHESIÓN<br><input type="checkbox"/> OTROS |
| Son un total de 12 unidades. Se encuentran dentro de un álbum. | | |

| <ul style="list-style-type: none"> <li>- TRATAMIENTO BIOCIDA ESPECÍFICO</li> <li>- LIMPIEZA MECÁNICA</li> <li>- LIMPIEZA FISCOQUÍMICA</li> <li>- ALISADO</li> <li>- CONSOLIDACIÓN</li> <li>- PROTECCIÓN MEDIANTE CARPETA DE CONSERVACIÓN</li> </ul> | | |

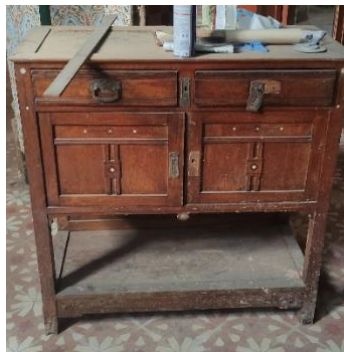
| <input checked="" type="checkbox"/> SUCIEDAD DE DEPÓSITO<br><input checked="" type="checkbox"/> PRESENCIA DE LODOS<br><input checked="" type="checkbox"/> MANCHAS DE HUMEDAD<br><input type="checkbox"/> SEGMENTACIONES<br><input type="checkbox"/> FRACTURAS<br><input type="checkbox"/> CRAQUELADURAS O FISURAS | <input type="checkbox"/> MICROORGANISMOS<br><input type="checkbox"/> DISGREGACIONES<br><input checked="" type="checkbox"/> CORROSIONES<br><input type="checkbox"/> SANGRADOS<br><input checked="" type="checkbox"/> ABRASIONES<br><input type="checkbox"/> DEFORMACIONES O PLIEGUES | <input type="checkbox"/> PÉRDIDAS DE SOPORTE<br><input checked="" type="checkbox"/> PÉRDIDAS DE ESTRATOS<br><input checked="" type="checkbox"/> DESCOHESIÓN<br><input type="checkbox"/> OTROS |

| <ul style="list-style-type: none"> <li>- LIMPIEZA MECÁNICA</li> <li>- LIMPIEZA FISCOQUÍMICA</li> <li>- TRATAMIENTO BIOCIDA ESPECÍFICO</li> <li>- ASENTAMIENTO Y ADHESIÓN DE CHAPAS</li> <li>- REFUERZO Y MONTAJE DE HERRAJES</li> <li>- PASIVADO DE ELEMENTOS METÁLICOS</li> <li>- PROTECCIÓN DE ELEMENTOS METÁLICOS</li> </ul> | | |

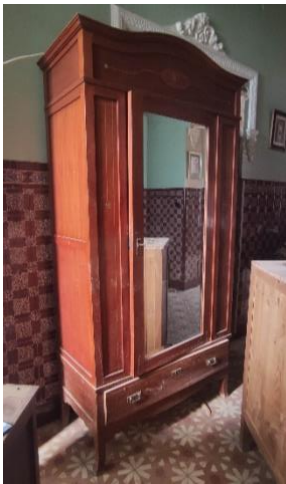
| <input checked="" type="checkbox"/> SUCIEDAD DE DEPÓSITO<br><input checked="" type="checkbox"/> PRESENCIA DE LODOS<br><input type="checkbox"/> MANCHAS DE HUMEDAD<br><input type="checkbox"/> SEGMENTACIONES<br><input type="checkbox"/> FRACTURAS<br><input type="checkbox"/> CRAQUELADURAS O FISURAS | <input type="checkbox"/> MICROORGANISMOS<br><input type="checkbox"/> DISGREGACIONES<br><input checked="" type="checkbox"/> CORROSIONES<br><input type="checkbox"/> SANGRADOS<br><input type="checkbox"/> ABRASIONES<br><input type="checkbox"/> DEFORMACIONES O PLIEGUES | <input type="checkbox"/> PÉRDIDAS DE SOPORTE<br><input checked="" type="checkbox"/> PÉRDIDAS DE ESTRATOS<br><input type="checkbox"/> DESCOHESIÓN<br><input type="checkbox"/> OTROS |
| Con espejo y decorado con marquetería. | | |

| <ul style="list-style-type: none"> <li>- LIMPIEZA MECÁNICA</li> <li>- LIMPIEZA FISICOQUÍMICA</li> <li>- PASIVADO DE ELEMENTOS METÁLICOS</li> <li>- PROTECCIÓN DE ELEMENTOS METÁLICOS</li> </ul> | | |

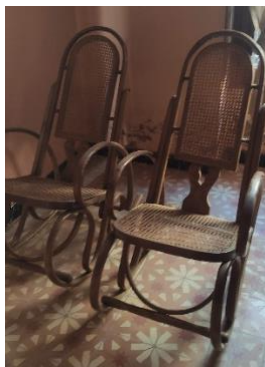
| <input checked="" type="checkbox"/> SUCIEDAD DE DEPÓSITO<br><input checked="" type="checkbox"/> PRESENCIA DE LODOS<br><input type="checkbox"/> MANCHAS DE HUMEDAD<br><input type="checkbox"/> SEGMENTACIONES<br><input type="checkbox"/> FRACTURAS<br><input type="checkbox"/> CRAQUELADURAS O FISURAS | <input type="checkbox"/> MICROORGANISMOS<br><input type="checkbox"/> DISGREGACIONES<br><input checked="" type="checkbox"/> CORROSIONES<br><input type="checkbox"/> SANGRADOS<br><input checked="" type="checkbox"/> ABRASIONES<br><input type="checkbox"/> DEFORMACIONES O PLIEGUES | <input type="checkbox"/> PÉRDIDAS DE SOPORTE<br><input type="checkbox"/> PÉRDIDAS DE ESTRATOS<br><input type="checkbox"/> DESCOHESIÓN<br><input type="checkbox"/> OTROS |
| 2 unidades. Técnica de madera curvada y rejilla. | | |

| <ul style="list-style-type: none"> <li>- LIMPIEZA MECÁNICA</li> <li>- LIMPIEZA FÍSICOQUÍMICA</li> <li>- PASIVADO DE ELEMENTOS METÁLICOS</li> <li>- PROTECCIÓN DE ELEMENTOS METÁLICOS</li> </ul> | | |
