## LOTE 18: MOBILIARIO

Mancomunidad: Horta Sud y Ribera Alta

Municipio: Aldaia, Carlet y Alginet

Lugar de ejecución: En empresa o taller adherido al proyecto "Memorias y patrimonios personales"

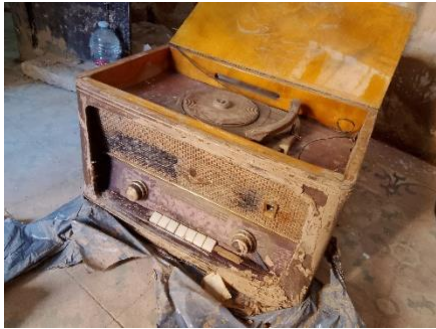
| Radio | | |
| <input checked="" type="checkbox"/> SUCIEDAD DE DEPÓSITO<br><input checked="" type="checkbox"/> PRESENCIA DE LODOS<br><input checked="" type="checkbox"/> MANCHAS DE HUMEDAD<br><input type="checkbox"/> SEGMENTACIONES<br><input type="checkbox"/> FRACTURAS<br><input checked="" type="checkbox"/> CRAQUELADURAS O FISURAS | <input checked="" type="checkbox"/> MICROORGANISMOS<br><input type="checkbox"/> DISGREGACIONES<br><input checked="" type="checkbox"/> CORROSIONES<br><input type="checkbox"/> SANGRADOS<br><input checked="" type="checkbox"/> ABRASIONES<br><input checked="" type="checkbox"/> DEFORMACIONES O PLIEGUES | <input type="checkbox"/> PÉRDIDAS DE SOPORTE<br><input checked="" type="checkbox"/> PÉRDIDAS DE ESTRATOS<br><input type="checkbox"/> DESCOHESIÓN<br><input type="checkbox"/> OTROS |

| <ul style="list-style-type: none"> <li>- LIMPIEZA MECÁNICA</li> <li>- LIMPIEZA FÍSICOQUÍMICA</li> <li>- TRATAMIENTO BIOCIDA ESPECÍFICO</li> <li>- CONSOLIDACIÓN DE ESTRATOS</li> <li>- PASIVADO DE ELEMENTOS METÁLICOS</li> <li>- PROTECCIÓN DE ELEMENTOS METÁLICOS</li> </ul> | | |

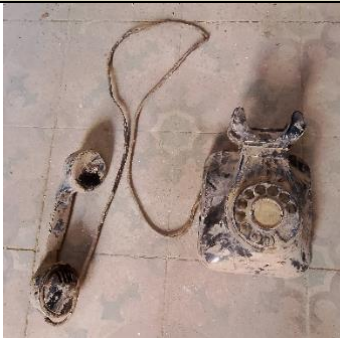
| <input checked="" type="checkbox"/> SUCIEDAD DE DEPÓSITO<br><input checked="" type="checkbox"/> PRESENCIA DE LODOS<br><input type="checkbox"/> MANCHAS DE HUMEDAD<br><input type="checkbox"/> SEGMENTACIONES<br><input type="checkbox"/> FRACTURAS<br><input type="checkbox"/> CRAQUELADURAS O FISURAS | <input type="checkbox"/> MICROORGANISMOS<br><input type="checkbox"/> DISGREGACIONES<br><input checked="" type="checkbox"/> CORROSIONES<br><input type="checkbox"/> SANGRADOS<br><input checked="" type="checkbox"/> ABRASIONES<br><input type="checkbox"/> DEFORMACIONES O PLIEGUES | <input type="checkbox"/> PÉRDIDAS DE SOPORTE<br><input type="checkbox"/> PÉRDIDAS DE ESTRATOS<br><input type="checkbox"/> DESCOHESIÓN<br><input type="checkbox"/> OTROS |
| Teléfono de disco ca.1950 fabricado en baquelita. | | |

| <ul style="list-style-type: none"> <li>- DESMONTAJE</li> <li>- LIMPIEZA MECÁNICA</li> <li>- LIMPIEZA FÍSICOQUÍMICA</li> <li>- PASIVADO DE ELEMENTOS METÁLICOS</li> <li>- PROTECCIÓN DE ELEMENTOS METÁLICOS</li> <li>- MONTAJE</li> </ul> | | |

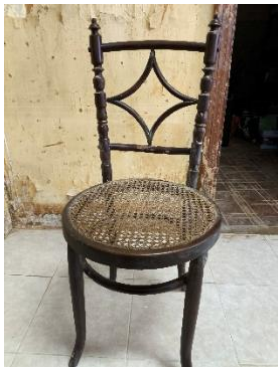
| <input checked="" type="checkbox"/> SUCIEDAD DE DEPÓSITO<br><input type="checkbox"/> PRESENCIA DE LODOS<br><input type="checkbox"/> MANCHAS DE HUMEDAD<br><input type="checkbox"/> SEGMENTACIONES<br><input checked="" type="checkbox"/> FRACTURAS<br><input type="checkbox"/> CRAQUELADURAS O FISURAS | <input type="checkbox"/> MICROORGANISMOS<br><input type="checkbox"/> DISGREGACIONES<br><input checked="" type="checkbox"/> CORROSIONES<br><input type="checkbox"/> SANGRADOS<br><input checked="" type="checkbox"/> ABRASIONES<br><input checked="" type="checkbox"/> DEFORMACIONES O PLIEGUES | <input type="checkbox"/> PÉRDIDAS DE SOPORTE<br><input checked="" type="checkbox"/> PÉRDIDAS DE ESTRATOS<br><input type="checkbox"/> DESCOHESIÓN<br><input type="checkbox"/> OTROS |
| Silla de madera curvada. | | |

| <ul style="list-style-type: none"> <li>- LIMPIEZA MECÁNICA</li> <li>- LIMPIEZA FISICOQUÍMICA</li> <li>- CONSOLIDACIÓN DE SOPORTE</li> <li>- CONSOLIDACIÓN DE REJILLA</li> <li>- PASIVADO DE ELEMENTOS METÁLICOS</li> <li>- PROTECCIÓN DE ELEMENTOS METÁLICOS</li> </ul> | | |

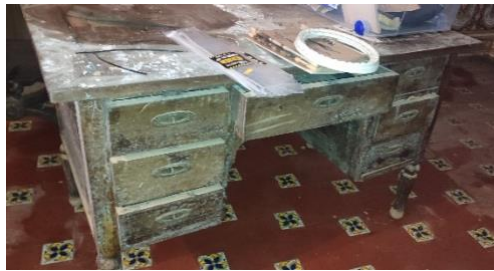
| <input checked="" type="checkbox"/> SUCIEDAD DE DEPÓSITO<br><input checked="" type="checkbox"/> PRESENCIA DE LODOS<br><input checked="" type="checkbox"/> MANCHAS DE HUMEDAD<br><input type="checkbox"/> SEGMENTACIONES<br><input checked="" type="checkbox"/> FRACTURAS<br><input type="checkbox"/> CRAQUELADURAS O FISURAS | <input checked="" type="checkbox"/> MICROORGANISMOS<br><input type="checkbox"/> DISGREGACIONES<br><input checked="" type="checkbox"/> CORROSIONES<br><input type="checkbox"/> SANGRADOS<br><input checked="" type="checkbox"/> ABRASIONES<br><input checked="" type="checkbox"/> DEFORMACIONES O PLIEGUES |
| <input type="checkbox"/> PÉRDIDAS DE SOPORTE<br><input checked="" type="checkbox"/> PÉRDIDAS DE ESTRATOS<br><input type="checkbox"/> DESCOHESIÓN<br><input type="checkbox"/> OTROS | |
| Mesa escritorio estilo decó enchapada. | |

| <ul style="list-style-type: none"> <li>- LIMPIEZA MECÁNICA</li> <li>- LIMPIEZA FÍSICOQUÍMICA</li> <li>- TRATAMIENTO BIOCIDA ESPECÍFICO</li> <li>- ASENTAMIENTO Y ADHESIÓN DE CHAPAS</li> <li>- PASIVADO DE ELEMENTOS METÁLICOS</li> <li>- PROTECCIÓN DE ELEMENTOS METÁLICOS</li> </ul> | |

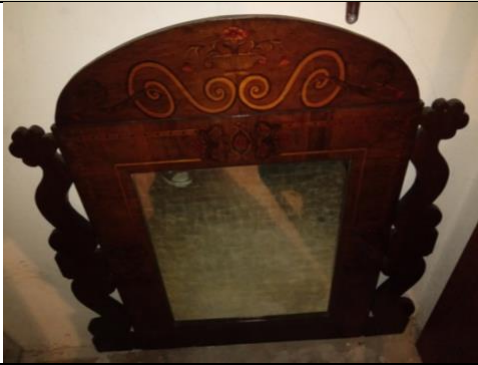
<table><tr> <td><input checked="" type="checkbox"/> SUCIEDAD DE DEPÓSITO</td> <td><input type="checkbox"/> MICROORGANISMOS</td> <td><input type="checkbox"/> PÉRDIDAS DE SOPORTE</td> </tr><tr> <td><input type="checkbox"/> SEGMENTACIONES</td> <td><input type="checkbox"/> SANGRADOS</td> <td><input type="checkbox"/> OTROS: DESPRENDIMIENTO DE CAPAS DE BARNIZ</td> </tr></table>

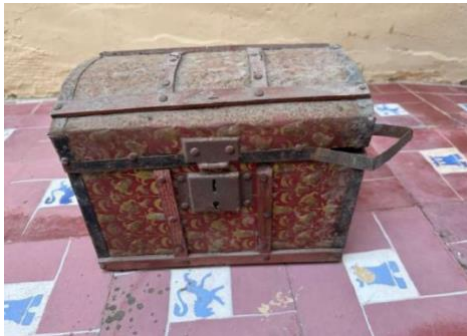
| <input checked="" type="checkbox"/> SUCIEDAD DE DEPÓSITO<br><input type="checkbox"/> PRESENCIA DE LODOS<br><input checked="" type="checkbox"/> MANCHAS DE HUMEDAD<br><input type="checkbox"/> SEGMENTACIONES<br><input type="checkbox"/> FRACTURAS<br><input checked="" type="checkbox"/> CRAQUELADURAS O FISURAS | <input type="checkbox"/> MICROORGANISMOS<br><input type="checkbox"/> DISGREGACIONES<br><input checked="" type="checkbox"/> CORROSIONES<br><input type="checkbox"/> SANGRADOS<br><input type="checkbox"/> ABRASIONES<br><input type="checkbox"/> DEFORMACIONES O PLIEGUES | <input type="checkbox"/> PÉRDIDAS DE SOPORTE<br><input checked="" type="checkbox"/> PÉRDIDAS DE ESTRATOS<br><input type="checkbox"/> DESCOHESIÓN<br><input type="checkbox"/> OTROS |

| <ul style="list-style-type: none"> <li>- TRATAMIENTO BIOCIDA ESPECÍFICO</li> <li>- PRECONSOLIDACIÓN</li> <li>- LIMPIEZA MECÁNICA</li> <li>- LIMPIEZA FÍSICOQUÍMICA</li> <li>- INHIBICIÓN</li> <li>- CONSOLIDACIÓN</li> <li>- PROTECCIÓN</li> </ul> | | |
