## LOTE 19: POLICROMÍA

Mancomunidad: Tierra del vino

Municipio: Utiel

## COMPOSICIÓN DEL LOTE 19:

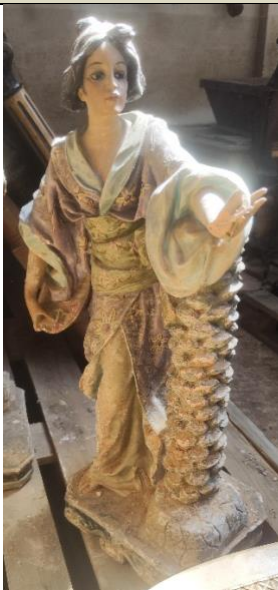
| <input checked="" type="checkbox"/> SUCIEDAD DE DEPÓSITO | <input checked="" type="checkbox"/> MICROORGANISMOS | <input checked="" type="checkbox"/> PÉRDIDAS DE SOPORTE | |
| <input checked="" type="checkbox"/> PRESENCIA DE LODOS | <input checked="" type="checkbox"/> DISGREGACIONES | <input checked="" type="checkbox"/> PÉRDIDAS DE ESTRATOS | |
| <input checked="" type="checkbox"/> MANCHAS DE HUMEDAD | <input checked="" type="checkbox"/> CORROSIONES | <input checked="" type="checkbox"/> DESCOHESIÓN | |
| <input checked="" type="checkbox"/> SEGMENTACIONES | <input type="checkbox"/> SANGRADOS | <input type="checkbox"/> OTROS | |
| <input checked="" type="checkbox"/> FRACTURAS | <input checked="" type="checkbox"/> ABRASIONES | | |
| <input checked="" type="checkbox"/> CRAQUELADURAS O FISURAS | <input type="checkbox"/> DEFORMACIONES O PLIEGUES | | |
| Escultura en escayola femenina, en estilo orientalizante. | | | |

| <ul style="list-style-type: none"> <li>- TRATAMIENTO BIOCIDA ESPECÍFICO</li> <li>- PRECONSOLIDACIÓN</li> <li>- LIMPIEZA MECÁNICA</li> <li>- LIMPIEZA FÍSICOQUÍMICA</li> <li>- CONSOLIDACIÓN</li> <li>- MONTAJE</li> <li>- PROTECCIÓN</li> </ul> | | | |

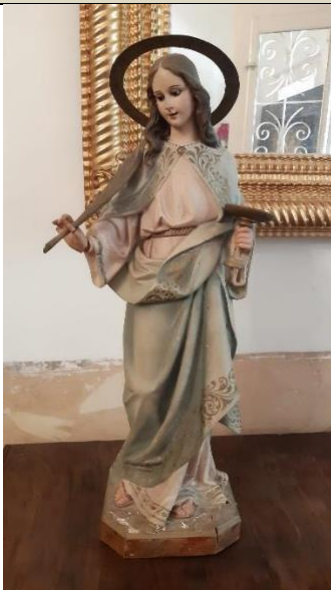
| <input checked="" type="checkbox"/> SUCIEDAD DE DEPÓSITO<br><input checked="" type="checkbox"/> PRESENCIA DE LODOS<br><input checked="" type="checkbox"/> MANCHAS DE HUMEDAD<br><input type="checkbox"/> SEGMENTACIONES<br><input checked="" type="checkbox"/> FRACTURAS<br><input checked="" type="checkbox"/> CRAQUELADURAS O FISURAS | <input checked="" type="checkbox"/> MICROORGANISMOS<br><input type="checkbox"/> DISGREGACIONES<br><input checked="" type="checkbox"/> CORROSIONES<br><input type="checkbox"/> SANGRADOS<br><input type="checkbox"/> ABRASIONES<br><input type="checkbox"/> DEFORMACIONES O PLIEGUES | <input checked="" type="checkbox"/> PÉRDIDAS DE SOPORTE<br><input checked="" type="checkbox"/> PÉRDIDAS DE ESTRATOS<br><input checked="" type="checkbox"/> DESCOHESIÓN<br><input type="checkbox"/> OTROS |
| Escultura es escayola de Santa Lucia, probablemente pertenezca a talleres de Olot | | |

| <ul style="list-style-type: none"> <li>- TRATAMIENTO BIOCIDA ESPECÍFICO</li> <li>- LIMPIEZA MECÁNICA</li> <li>- LIMPIEZA FÍSICOQUÍMICA</li> <li>- CONSOLIDACIÓN</li> <li>- PROTECCIÓN</li> </ul> | | |

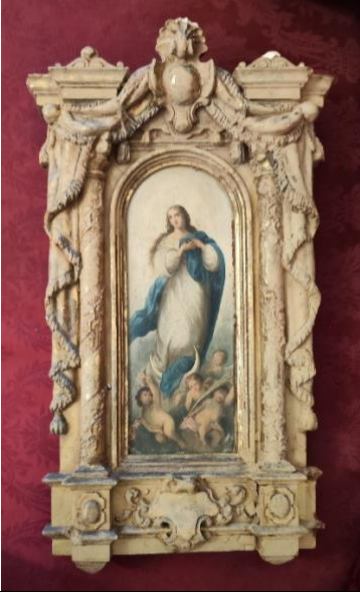
| <input checked="" type="checkbox"/> SUCIEDAD DE DEPÓSITO<br><input checked="" type="checkbox"/> PRESENCIA DE LODOS<br><input checked="" type="checkbox"/> MANCHAS DE HUMEDAD<br><input type="checkbox"/> SEGMENTACIONES<br><input checked="" type="checkbox"/> FRACTURAS<br><input checked="" type="checkbox"/> CRAQUELADURAS O FISURAS | <input checked="" type="checkbox"/> MICROORGANISMOS<br><input type="checkbox"/> DISGREGACIONES<br><input type="checkbox"/> CORROSIONES<br><input type="checkbox"/> SANGRADOS<br><input checked="" type="checkbox"/> ABRASIONES<br><input checked="" type="checkbox"/> DEFORMACIONES O PLIEGUES | <input type="checkbox"/> PÉRDIDAS DE SOPORTE<br><input type="checkbox"/> PÉRDIDAS DE ESTRATOS<br><input type="checkbox"/> DESCOHESIÓN<br><input type="checkbox"/> OTROS |
| Pintura sobre tabla y marco a modo de retablo dorado. | | |

| <ul style="list-style-type: none"> <li>- DESMONTAJE</li> <li>- TRATAMIENTO BIOCIDA ESPECÍFICO</li> <li>- LIMPIEZA MECÁNICA</li> <li>- LIMPIEZA FÍSICOQUÍMICA</li> <li>- CONSOLIDACIÓN</li> <li>- MONTAJE</li> <li>- PROTECCIÓN</li> </ul> | | |

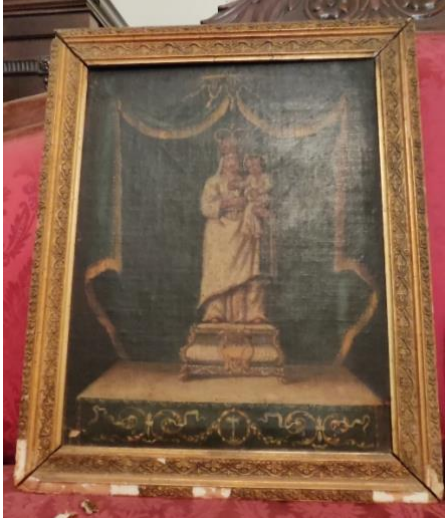
| <input checked="" type="checkbox"/> SUCIEDAD DE DEPÓSITO<br><input checked="" type="checkbox"/> PRESENCIA DE LODOS<br><input checked="" type="checkbox"/> MANCHAS DE HUMEDAD<br><input checked="" type="checkbox"/> SEGMENTACIONES<br><input checked="" type="checkbox"/> FRACTURAS<br><input checked="" type="checkbox"/> CRAQUELADURAS O FISURAS | <input checked="" type="checkbox"/> MICROORGANISMOS<br><input checked="" type="checkbox"/> DISGREGACIONES<br><input type="checkbox"/> CORROSIONES<br><input type="checkbox"/> SANGRADOS<br><input type="checkbox"/> ABRASIONES<br><input type="checkbox"/> DEFORMACIONES O PLIEGUES | <input type="checkbox"/> PÉRDIDAS DE SOPORTE<br><input checked="" type="checkbox"/> PÉRDIDAS DE ESTRATOS<br><input checked="" type="checkbox"/> DESCOHESIÓN<br><input type="checkbox"/> OTROS |
| Pintura sobre lienzo de virgen y el niño, con marco dorado. | | |

| <ul style="list-style-type: none"> <li>- DESMONTAJE</li> <li>- TRATAMIENTO BIOCIDA ESPECÍFICO</li> <li>- PRECONSOLIDACIÓN</li> <li>- LIMPIEZA MECÁNICA</li> <li>- LIMPIEZA FÍSICOQUÍMICA</li> <li>- CONSOLIDACIÓN</li> <li>- MONTAJE</li> <li>- PROTECCIÓN</li> </ul> | | |

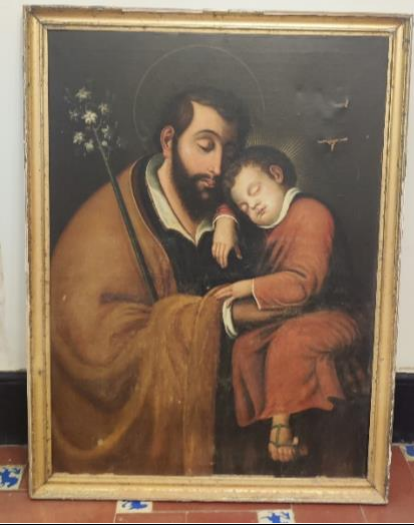
| <input checked="" type="checkbox"/> SUCIEDAD DE DEPÓSITO<br><input checked="" type="checkbox"/> PRESENCIA DE LODOS<br><input checked="" type="checkbox"/> MANCHAS DE HUMEDAD<br><input type="checkbox"/> SEGMENTACIONES<br><input type="checkbox"/> FRACTURAS<br><input checked="" type="checkbox"/> CRAQUELADURAS O FISURAS | <input checked="" type="checkbox"/> MICROORGANISMOS<br><input checked="" type="checkbox"/> DISGREGACIONES<br><input type="checkbox"/> CORROSIONES<br><input type="checkbox"/> SANGRADOS<br><input type="checkbox"/> ABRASIONES<br><input checked="" type="checkbox"/> DEFORMACIONES O PLIEGUES | <input checked="" type="checkbox"/> PÉRDIDAS DE SOPORTE<br><input checked="" type="checkbox"/> PÉRDIDAS DE ESTRATOS<br><input checked="" type="checkbox"/> DESCOHESIÓN<br><input type="checkbox"/> OTROS |
| San José con niño con marco de plata corlada. | | |

| <ul style="list-style-type: none"> <li>- DESMONTAJE</li> <li>- TRATAMIENTO BIOCIDA ESPECÍFICO</li> <li>- PRECONSOLIDACIÓN</li> <li>- LIMPIEZA MECÁNICA</li> <li>- LIMPIEZA FÍSICOQUÍMICA</li> <li>- CONSOLIDACIÓN</li> <li>- MONTAJE</li> <li>- PROTECCIÓN</li> </ul> | | |

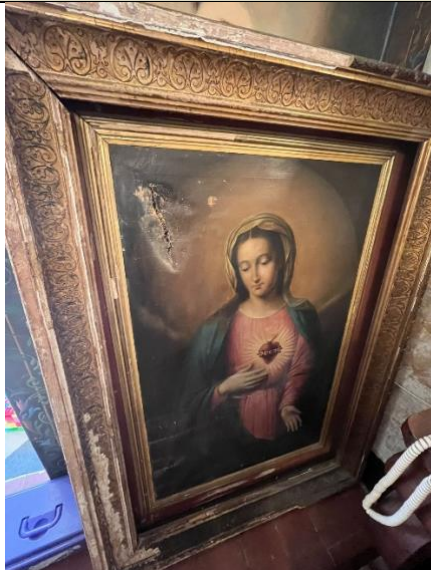
| <input checked="" type="checkbox"/> SUCIEDAD DE DEPÓSITO<br><input checked="" type="checkbox"/> PRESENCIA DE LODOS<br><input checked="" type="checkbox"/> MANCHAS DE HUMEDAD<br><input type="checkbox"/> SEGMENTACIONES<br><input checked="" type="checkbox"/> FRACTURAS<br><input type="checkbox"/> CRAQUELADURAS O FISURAS | <input checked="" type="checkbox"/> MICROORGANISMOS<br><input type="checkbox"/> DISGREGACIONES<br><input type="checkbox"/> CORROSIONES<br><input type="checkbox"/> SANGRADOS<br><input type="checkbox"/> ABRASIONES<br><input checked="" type="checkbox"/> DEFORMACIONES O PLIEGUES | <input type="checkbox"/> PÉRDIDAS DE SOPORTE<br><input type="checkbox"/> PÉRDIDAS DE ESTRATOS<br><input checked="" type="checkbox"/> DESCOHESIÓN<br><input type="checkbox"/> OTROS |
| Inmaculado corazón de María, con marco neo renacentista, con formato de caja en estilo caja característicos de espacios devocionales como capillas u oratorios. | | |

| <ul style="list-style-type: none"> <li>- DESMONTAJE</li> <li>- TRATAMIENTO BIOCIDA ESPECÍFICO</li> <li>- PRECONSOLIDACIÓN</li> <li>- LIMPIEZA MECÁNICA</li> <li>- LIMPIEZA FÍSICOQUÍMICA</li> <li>- CONSOLIDACIÓN</li> <li>- MONTAJE</li> <li>- PROTECCIÓN</li> </ul> | | |

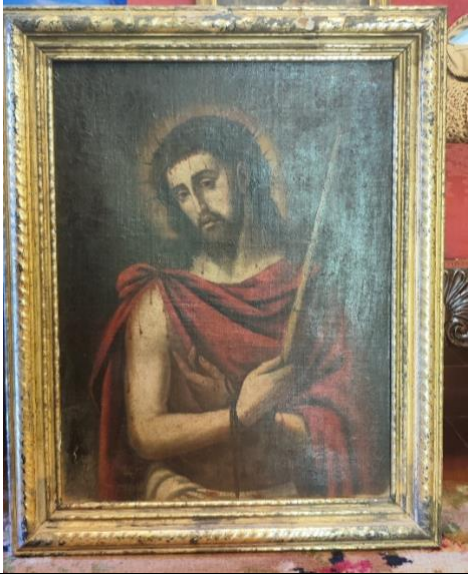
| <input checked="" type="checkbox"/> SUCIEDAD DE DEPÓSITO<br><input checked="" type="checkbox"/> PRESENCIA DE LODOS<br><input type="checkbox"/> MANCHAS DE HUMEDAD<br><input type="checkbox"/> SEGMENTACIONES<br><input type="checkbox"/> FRACTURAS<br><input type="checkbox"/> CRAQUELADURAS O FISURAS | <input checked="" type="checkbox"/> MICROORGANISMOS<br><input type="checkbox"/> DISGREGACIONES<br><input type="checkbox"/> CORROSIONES<br><input type="checkbox"/> SANGRADOS<br><input type="checkbox"/> ABRASIONES<br><input type="checkbox"/> DEFORMACIONES O PLIEGUES | <input type="checkbox"/> PÉRDIDAS DE SOPORTE<br><input type="checkbox"/> PÉRDIDAS DE ESTRATOS<br><input checked="" type="checkbox"/> DESCOHESIÓN<br><input type="checkbox"/> OTROS |
| Pintura sobre lienzo de Eco Homo, con marco de plata corlada. | | |

| <ul style="list-style-type: none"> <li>- DESMONTAJE</li> <li>- TRATAMIENTO BIOCIDA ESPECÍFICO</li> <li>- PRECONSOLIDACIÓN</li> <li>- LIMPIEZA MECÁNICA</li> <li>- LIMPIEZA FÍSICOQUÍMICA</li> <li>- CONSOLIDACIÓN</li> <li>- MONTAJE</li> <li>- PROTECCIÓN</li> </ul> | | |

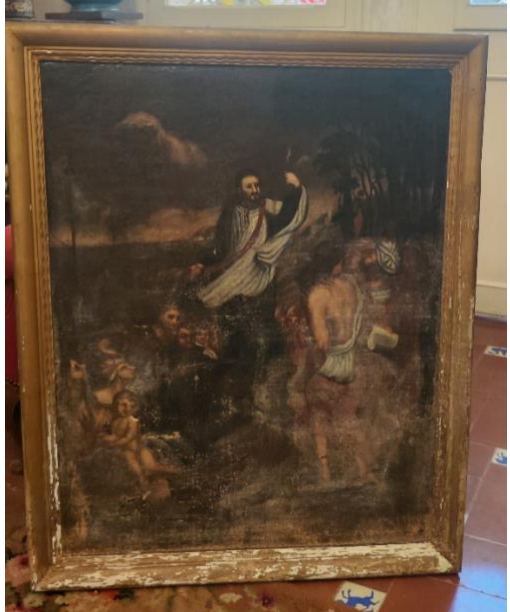
| <input checked="" type="checkbox"/> SUCIEDAD DE DEPÓSITO<br><input checked="" type="checkbox"/> PRESENCIA DE LODOS<br><input checked="" type="checkbox"/> MANCHAS DE HUMEDAD<br><input type="checkbox"/> SEGMENTACIONES<br><input type="checkbox"/> FRACTURAS<br><input checked="" type="checkbox"/> CRAQUELADURAS O FISURAS | <input checked="" type="checkbox"/> MICROORGANISMOS<br><input checked="" type="checkbox"/> DISGREGACIONES<br><input type="checkbox"/> CORROSIONES<br><input type="checkbox"/> SANGRADOS<br><input checked="" type="checkbox"/> ABRASIONES<br><input checked="" type="checkbox"/> DEFORMACIONES O PLIEGUES | <input type="checkbox"/> PÉRDIDAS DE SOPORTE<br><input checked="" type="checkbox"/> PÉRDIDAS DE ESTRATOS<br><input checked="" type="checkbox"/> DESCOHESIÓN<br><input type="checkbox"/> OTROS |
| <p>Pintura sobre lienzo con representación de San Francisco Javier. Posiblemente pertenezca a la escuela de Torrente. La obra ya ha sido restaurada con anterioridad. Conserva marco dorado con repinte de púrpura.</p> | | |

| <ul style="list-style-type: none"> <li>- DESMONTAJE</li> <li>- TRATAMIENTO BIOCIDA ESPECÍFICO</li> <li>- PRECONSOLIDACIÓN</li> <li>- LIMPIEZA MECÁNICA</li> <li>- LIMPIEZA FÍSICOQUÍMICA</li> <li>- CONSOLIDACIÓN</li> <li>- MONTAJE</li> <li>- PROTECCIÓN</li> </ul> | | |

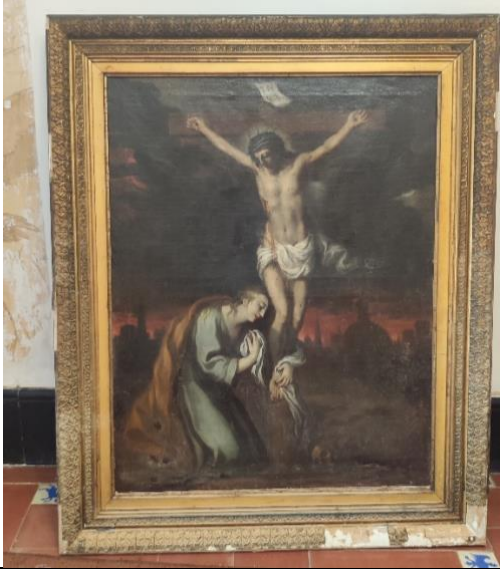
| <input checked="" type="checkbox"/> SUCIEDAD DE DEPÓSITO<br><input checked="" type="checkbox"/> PRESENCIA DE LODOS<br><input checked="" type="checkbox"/> MANCHAS DE HUMEDAD<br><input type="checkbox"/> SEGMENTACIONES<br><input type="checkbox"/> FRACTURAS<br><input checked="" type="checkbox"/> CRAQUELADURAS O FISURAS | <input checked="" type="checkbox"/> MICROORGANISMOS<br><input checked="" type="checkbox"/> DISGREGACIONES<br><input type="checkbox"/> CORROSIONES<br><input type="checkbox"/> SANGRADOS<br><input type="checkbox"/> ABRASIONES<br><input checked="" type="checkbox"/> DEFORMACIONES O PLIEGUES | <input type="checkbox"/> PÉRDIDAS DE SOPORTE<br><input checked="" type="checkbox"/> PÉRDIDAS DE ESTRATOS<br><input checked="" type="checkbox"/> DESCOHESIÓN<br><input type="checkbox"/> OTROS |
| <p>Pintura sobre lienzo de Cristo en la cruz junto a María Magdalena. Posiblemente se trate de una obra de la escuela de Torrente. Conserva marco dorado.</p> | | |

| <ul style="list-style-type: none"> <li>- DESMONTAJE</li> <li>- TRATAMIENTO BIOCIDA ESPECÍFICO</li> <li>- LIMPIEZA MECÁNICA</li> <li>- LIMPIEZA FÍSICOQUÍMICA</li> <li>- CONSOLIDACIÓN</li> <li>- MONTAJE</li> <li>- PROTECCIÓN</li> </ul> | | |

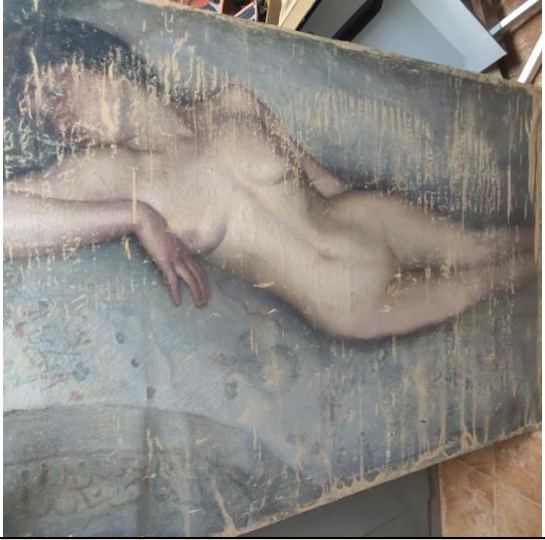
| <input checked="" type="checkbox"/> SUCIEDAD DE DEPÓSITO<br><input checked="" type="checkbox"/> PRESENCIA DE LODOS<br><input checked="" type="checkbox"/> MANCHAS DE HUMEDAD<br><input type="checkbox"/> SEGMENTACIONES<br><input type="checkbox"/> FRACTURAS<br><input checked="" type="checkbox"/> CRAQUELADURAS O FISURAS | <input checked="" type="checkbox"/> MICROORGANISMOS<br><input checked="" type="checkbox"/> DISGREGACIONES<br><input type="checkbox"/> CORROSIONES<br><input type="checkbox"/> SANGRADOS<br><input type="checkbox"/> ABRASIONES<br><input checked="" type="checkbox"/> DEFORMACIONES O PLIEGUES | <input type="checkbox"/> PÉRDIDAS DE SOPORTE<br><input checked="" type="checkbox"/> PÉRDIDAS DE ESTRATOS<br><input type="checkbox"/> DESCOHESIÓN<br><input type="checkbox"/> OTROS |

| <ul style="list-style-type: none"> <li>- TRATAMIENTO BIOCIDA ESPECÍFICO</li> <li>- PRECONSOLIDACIÓN</li> <li>- LIMPIEZA MECÁNICA</li> <li>- LIMPIEZA FISICOQUÍMICA</li> <li>- CONSOLIDACIÓN</li> <li>- PROTECCIÓN</li> </ul> | | |
