## LOTE 20: MOBILIARIO

Mancomunidad: Tierra del vino

Municipio: Utiel

Lugar de ejecución: En empresa o taller adherido al proyecto "Memorias y patrimonios personales"

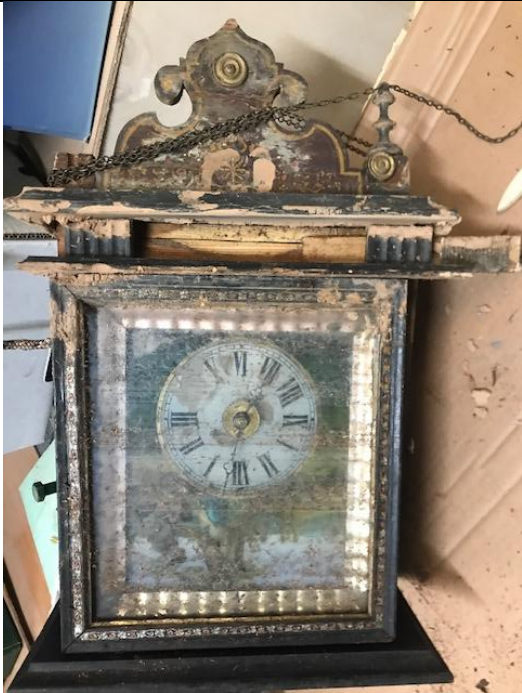
| Reloj | | |
| <input checked="" type="checkbox"/> SUCIEDAD DE DEPÓSITO<br><input checked="" type="checkbox"/> PRESENCIA DE LODOS<br><input checked="" type="checkbox"/> MANCHAS DE HUMEDAD<br><input type="checkbox"/> SEGMENTACIONES<br><input type="checkbox"/> FRACTURAS<br><input checked="" type="checkbox"/> CRAQUELADURAS O FISURAS | <input checked="" type="checkbox"/> MICROORGANISMOS<br><input checked="" type="checkbox"/> DISGREGACIONES<br><input checked="" type="checkbox"/> CORROSIONES<br><input type="checkbox"/> SANGRADOS<br><input type="checkbox"/> ABRASIONES<br><input type="checkbox"/> DEFORMACIONES O PLIEGUES | <input checked="" type="checkbox"/> PÉRDIDAS DE SOPORTE<br><input checked="" type="checkbox"/> PÉRDIDAS DE ESTRATOS<br><input checked="" type="checkbox"/> DESCOHESIÓN<br><input type="checkbox"/> OTROS |

| <ul style="list-style-type: none"> <li>- TRATAMIENTO BIOCIDA ESPECÍFICO</li> <li>- PRECONSOLIDACIÓN</li> <li>- LIMPIEZA MECÁNICA</li> <li>- LIMPIEZA FÍSICOQUÍMICA</li> <li>- PASIVADO</li> <li>- CONSOLIDACIÓN</li> <li>- PROTECCIÓN</li> </ul> | | |

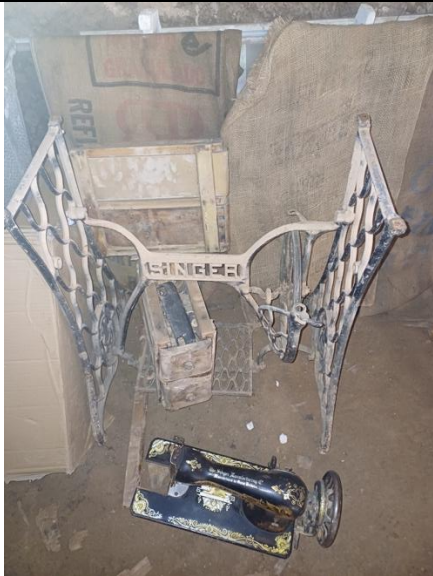
| Máquina de coser | | |
| <input checked="" type="checkbox"/> SUCIEDAD DE DEPÓSITO<br><input checked="" type="checkbox"/> PRESENCIA DE LODOS<br><input checked="" type="checkbox"/> MANCHAS DE HUMEDAD<br><input type="checkbox"/> SEGMENTACIONES<br><input type="checkbox"/> FRACTURAS<br><input type="checkbox"/> CRAQUELADURAS O FISURAS | <input checked="" type="checkbox"/> MICROORGANISMOS<br><input checked="" type="checkbox"/> DISGREGACIONES<br><input checked="" type="checkbox"/> CORROSIONES<br><input type="checkbox"/> SANGRADOS<br><input checked="" type="checkbox"/> ABRASIONES<br><input checked="" type="checkbox"/> DEFORMACIONES O PLIEGUES | <input type="checkbox"/> PÉRDIDAS DE SOPORTE<br><input checked="" type="checkbox"/> PÉRDIDAS DE ESTRATOS<br><input type="checkbox"/> DESCOHESIÓN<br><input type="checkbox"/> OTROS: PÉRDIDA DEL SOBRE |

| <ul style="list-style-type: none"> <li>- TRATAMIENTO BIOCIDA ESPECÍFICO</li> <li>- PRECONSOLIDACIÓN</li> <li>- LIMPIEZA MECÁNICA</li> <li>- LIMPIEZA FISICOQUÍMICA</li> <li>- PASIVADO</li> <li>- CONSOLIDACIÓN</li> <li>- PROTECCIÓN</li> </ul> | | |

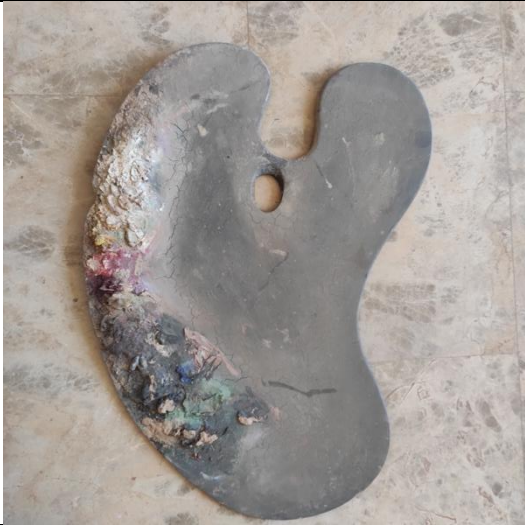
| Utillaje artístico | | |
| <input checked="" type="checkbox"/> SUCIEDAD DE DEPÓSITO<br><input checked="" type="checkbox"/> PRESENCIA DE LODOS<br><input checked="" type="checkbox"/> MANCHAS DE HUMEDAD<br><input type="checkbox"/> SEGMENTACIONES<br><input type="checkbox"/> FRACTURAS<br><input checked="" type="checkbox"/> CRAQUELADURAS O FISURAS | <input type="checkbox"/> MICROORGANISMOS<br><input checked="" type="checkbox"/> DISGREGACIONES<br><input type="checkbox"/> CORROSIONES<br><input type="checkbox"/> SANGRADOS<br><input type="checkbox"/> ABRASIONES<br><input type="checkbox"/> DEFORMACIONES O PLIEGUES | <input type="checkbox"/> PÉRDIDAS DE SOPORTE<br><input type="checkbox"/> PÉRDIDAS DE ESTRATOS<br><input type="checkbox"/> DESCOHESIÓN<br><input type="checkbox"/> OTROS |

| - LIMPIEZA MECÁNICA<br>- LIMPIEZA FÍSICOQUÍMICA<br>- CONSOLIDACIÓN | | |

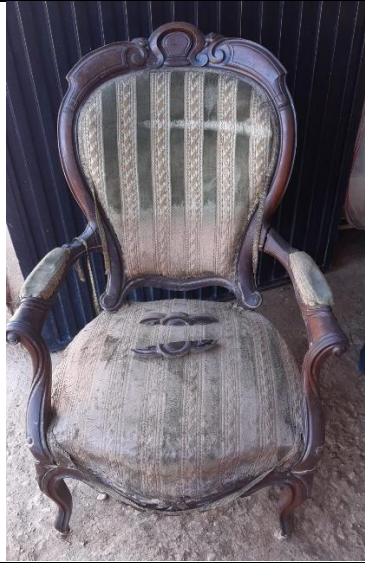
| Sillón | | |
| <input checked="" type="checkbox"/> SUCIEDAD DE DEPÓSITO<br><input checked="" type="checkbox"/> PRESENCIA DE LODOS<br><input checked="" type="checkbox"/> MANCHAS DE HUMEDAD<br><input checked="" type="checkbox"/> SEGMENTACIONES<br><input checked="" type="checkbox"/> FRACTURAS<br><input type="checkbox"/> CRAQUELADURAS O FISURAS | <input checked="" type="checkbox"/> MICROORGANISMOS<br><input checked="" type="checkbox"/> DISGREGACIONES<br><input type="checkbox"/> CORROSIONES<br><input type="checkbox"/> SANGRADOS<br><input checked="" type="checkbox"/> ABRASIONES<br><input type="checkbox"/> DEFORMACIONES O PLIEGUES | <input type="checkbox"/> PÉRDIDAS DE SOPORTE<br><input type="checkbox"/> PÉRDIDAS DE ESTRATOS<br><input type="checkbox"/> DESCOHESIÓN<br><input type="checkbox"/> OTROS |
| Dos unidades | | |

| <ul style="list-style-type: none"> <li>- TRATAMIENTO BIOCIDA ESPECÍFICO</li> <li>- PRECONSOLIDACIÓN</li> <li>- LIMPIEZA MECÁNICA</li> <li>- LIMPIEZA FÍSICOQUÍMICA</li> <li>- CONSOLIDACIÓN</li> <li>- MONTAJE</li> <li>- PROTECCIÓN</li> </ul> | | |

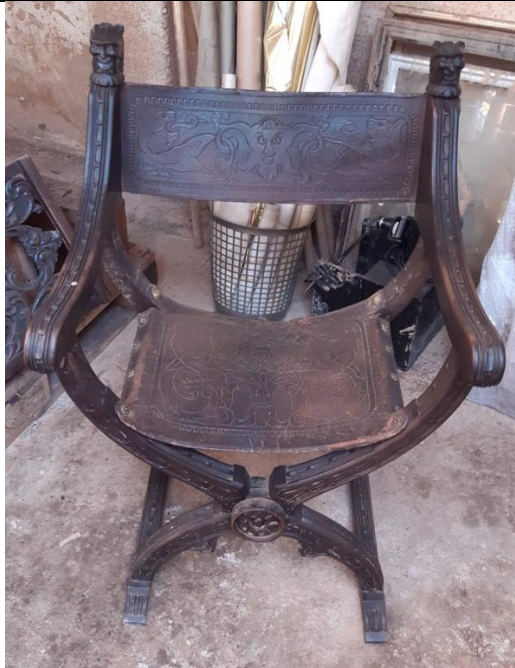
| Sillón | | |
| <input checked="" type="checkbox"/> SUCIEDAD DE DEPÓSITO<br><input checked="" type="checkbox"/> PRESENCIA DE LODOS<br><input checked="" type="checkbox"/> MANCHAS DE HUMEDAD<br><input type="checkbox"/> SEGMENTACIONES<br><input type="checkbox"/> FRACTURAS<br><input checked="" type="checkbox"/> CRAQUELADURAS O FISURAS | <input checked="" type="checkbox"/> MICROORGANISMOS<br><input type="checkbox"/> DISGREGACIONES<br><input checked="" type="checkbox"/> CORROSIONES<br><input type="checkbox"/> SANGRADOS<br><input type="checkbox"/> ABRASIONES<br><input type="checkbox"/> DEFORMACIONES O PLIEGUES | <input checked="" type="checkbox"/> PÉRDIDAS DE SOPORTE<br><input type="checkbox"/> PÉRDIDAS DE ESTRATOS<br><input type="checkbox"/> DESCOHESIÓN<br><input type="checkbox"/> OTROS |
| Sillón frailer. | | |

| <ul style="list-style-type: none"> <li>- TRATAMIENTO BIOCIDA ESPECÍFICO</li> <li>- PRECONSOLIDACIÓN</li> <li>- LIMPIEZA MECÁNICA</li> <li>- LIMPIEZA FISICOQUÍMICA</li> <li>- CONSOLIDACIÓN</li> <li>- PROTECCIÓN</li> </ul> | | |

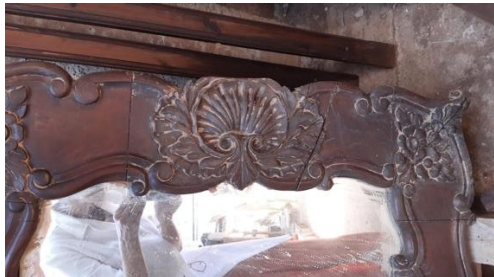
| Espejo | | |
| <input checked="" type="checkbox"/> SUCIEDAD DE DEPÓSITO<br><input checked="" type="checkbox"/> PRESENCIA DE LODOS<br><input checked="" type="checkbox"/> MANCHAS DE HUMEDAD<br><input type="checkbox"/> SEGMENTACIONES<br><input type="checkbox"/> FRACTURAS<br><input checked="" type="checkbox"/> CRAQUELADURAS O FISURAS | <input type="checkbox"/> MICROORGANISMOS<br><input type="checkbox"/> DISGREGACIONES<br><input type="checkbox"/> CORROSIONES<br><input type="checkbox"/> SANGRADOS<br><input type="checkbox"/> ABRASIONES<br><input type="checkbox"/> DEFORMACIONES O PLIEGUES | <input type="checkbox"/> PÉRDIDAS DE SOPORTE<br><input type="checkbox"/> PÉRDIDAS DE ESTRATOS<br><input type="checkbox"/> DESCOHESIÓN<br><input type="checkbox"/> OTROS |
| Espejo isabelino. | | |

| <ul style="list-style-type: none"> <li>- TRATAMIENTO BIOCIDA ESPECÍFICO</li> <li>- PRECONSOLIDACIÓN</li> <li>- LIMPIEZA MECÁNICA</li> <li>- LIMPIEZA FÍSICOQUÍMICA</li> <li>- CONSOLIDACIÓN</li> <li>- PROTECCIÓN</li> </ul> | | |

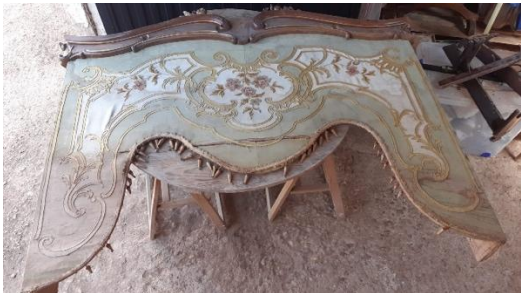
| Dosel | | |
| <input checked="" type="checkbox"/> SUCIEDAD DE DEPÓSITO<br><input checked="" type="checkbox"/> PRESENCIA DE LODOS<br><input checked="" type="checkbox"/> MANCHAS DE HUMEDAD<br><input checked="" type="checkbox"/> SEGMENTACIONES<br><input checked="" type="checkbox"/> FRACTURAS<br><input checked="" type="checkbox"/> CRAQUELADURAS O FISURAS | <input checked="" type="checkbox"/> MICROORGANISMOS<br><input checked="" type="checkbox"/> DISGREGACIONES<br><input type="checkbox"/> CORROSIONES<br><input type="checkbox"/> SANGRADOS<br><input checked="" type="checkbox"/> ABRASIONES<br><input checked="" type="checkbox"/> DEFORMACIONES O PLIEGUES | <input type="checkbox"/> PÉRDIDAS DE SOPORTE<br><input type="checkbox"/> PÉRDIDAS DE ESTRATOS<br><input checked="" type="checkbox"/> DESCOHESIÓN<br><input type="checkbox"/> OTROS |
| Dosel con estructura de madera y tejido bordado, posiblemente situado en una de galería. | | |

| <ul style="list-style-type: none"> <li>- TRATAMIENTO BIOCIDA ESPECÍFICO</li> <li>- LIMPIEZA MECÁNICA</li> <li>- LIMPIEZA FÍSICOQUÍMICA</li> <li>- CONSOLIDACIÓN</li> <li>- MONTAJE</li> <li>- PROTECCIÓN</li> </ul> | | |

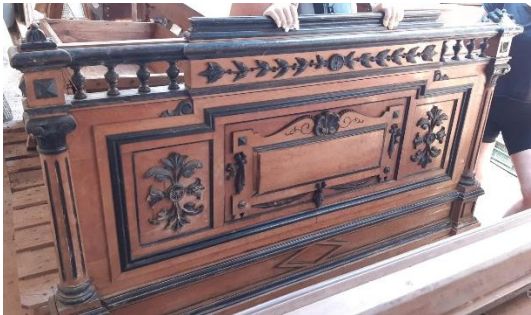
| Cabecero | | |
| <input checked="" type="checkbox"/> SUCIEDAD DE DEPÓSITO<br><input checked="" type="checkbox"/> PRESENCIA DE LODOS<br><input checked="" type="checkbox"/> MANCHAS DE HUMEDAD<br><input checked="" type="checkbox"/> SEGMENTACIONES<br><input checked="" type="checkbox"/> FRACTURAS<br><input checked="" type="checkbox"/> CRAQUELADURAS O FISURAS | <input checked="" type="checkbox"/> MICROORGANISMOS<br><input checked="" type="checkbox"/> DISGREGACIONES<br><input checked="" type="checkbox"/> CORROSIONES<br><input type="checkbox"/> SANGRADOS<br><input checked="" type="checkbox"/> ABRASIONES<br><input checked="" type="checkbox"/> DEFORMACIONES O PLIEGUES | <input checked="" type="checkbox"/> PÉRDIDAS DE SOPORTE<br><input type="checkbox"/> PÉRDIDAS DE ESTRATOS<br><input checked="" type="checkbox"/> DESCOHESIÓN<br><input type="checkbox"/> OTROS |
| Cabecero Alfonsino. | | |

| <ul style="list-style-type: none"> <li>- TRATAMIENTO BIOCIDA ESPECÍFICO</li> <li>- PRECONSOLIDACIÓN</li> <li>- LIMPIEZA MECÁNICA</li> <li>- LIMPIEZA FÍSICOQUÍMICA</li> <li>- CONSOLIDACIÓN</li> <li>- PROTECCIÓN</li> </ul> | | |
