## LOTE 21: MOBILIARIO

Mancomunidad: Horta Sud

Municipio: Aldaia

## COMPOSICIÓN DEL LOTE 21:

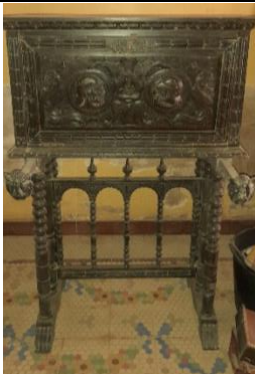
| <input checked="" type="checkbox"/> SUCIEDAD DE DEPÓSITO<br><input checked="" type="checkbox"/> PRESENCIA DE LODOS<br><input checked="" type="checkbox"/> MANCHAS DE HUMEDAD<br><input type="checkbox"/> SEGMENTACIONES<br><input type="checkbox"/> FRACTURAS<br><input type="checkbox"/> CRAQUELADURAS O FISURAS | <input type="checkbox"/> MICROORGANISMOS<br><input type="checkbox"/> DISGREGACIONES<br><input checked="" type="checkbox"/> CORROSIONES<br><input type="checkbox"/> SANGRADOS<br><input checked="" type="checkbox"/> ABRASIONES<br><input checked="" type="checkbox"/> DEFORMACIONES O PLIEGUES | <input type="checkbox"/> PÉRDIDAS DE SOPORTE<br><input type="checkbox"/> PÉRDIDAS DE ESTRATOS<br><input type="checkbox"/> DESCOHESIÓN<br><input type="checkbox"/> OTROS | |

| <ul style="list-style-type: none"> <li>- LIMPIEZA MECÁNICA</li> <li>- LIMPIEZA FÍSICOQUÍMICA</li> <li>- TRATAMIENTO BIOCIDA ESPECÍFICO</li> <li>- ASENTAMIENTO Y ADHESIÓN DE CHAPAS</li> <li>- PASIVADO DE ELEMENTOS METÁLICOS</li> <li>- PROTECCIÓN DE ELEMENTOS METÁLICOS</li> </ul> | | | |

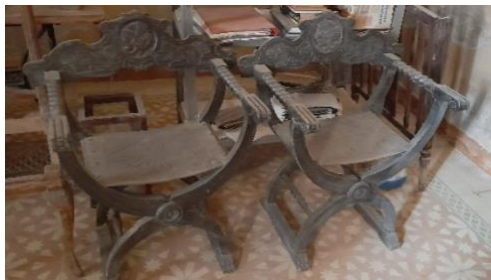
| <input checked="" type="checkbox"/> SUCIEDAD DE DEPÓSITO<br><input checked="" type="checkbox"/> PRESENCIA DE LODOS<br><input checked="" type="checkbox"/> MANCHAS DE HUMEDAD<br><input type="checkbox"/> SEGMENTACIONES<br><input type="checkbox"/> FRACTURAS<br><input type="checkbox"/> CRAQUELADURAS O FISURAS | <input type="checkbox"/> MICROORGANISMOS<br><input type="checkbox"/> DISGREGACIONES<br><input checked="" type="checkbox"/> CORROSIONES<br><input type="checkbox"/> SANGRADOS<br><input checked="" type="checkbox"/> ABRASIONES<br><input checked="" type="checkbox"/> DEFORMACIONES O PLIEGUES | <input type="checkbox"/> PÉRDIDAS DE SOPORTE<br><input type="checkbox"/> PÉRDIDAS DE ESTRATOS<br><input type="checkbox"/> DESCOHESIÓN<br><input checked="" type="checkbox"/> OTROS: DESHIDRATACIÓN |
| Dos sillones renacentistas. Silla "Jamuga". | | |

| <ul style="list-style-type: none"> <li>- LIMPIEZA MECÁNICA</li> <li>- LIMPIEZA FISICOQUÍMICA</li> <li>- TRATAMIENTO BIOCIDA ESPECÍFICO</li> <li>- ASENTAMIENTO Y ADHESIÓN DE CHAPAS</li> <li>- PASIVADO DE ELEMENTOS METÁLICOS</li> <li>- PROTECCIÓN DE ELEMENTOS METÁLICOS</li> <li>- HIDRATACIÓN DEL CUERO</li> </ul> | | |

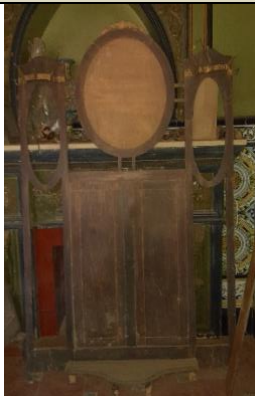
| <input checked="" type="checkbox"/> SUCIEDAD DE DEPÓSITO | <input type="checkbox"/> MICROORGANISMOS | <input type="checkbox"/> PÉRDIDAS DE SOPORTE | |
| <input checked="" type="checkbox"/> PRESENCIA DE LODOS | <input type="checkbox"/> DISGREGACIONES | <input type="checkbox"/> PÉRDIDAS DE ESTRATOS | |
| <input checked="" type="checkbox"/> MANCHAS DE HUMEDAD | <input checked="" type="checkbox"/> CORROSIONES | <input type="checkbox"/> DESCOHESIÓN | |
| <input type="checkbox"/> FRACTURAS | <input checked="" type="checkbox"/> ABRASIONES | | |
| <input type="checkbox"/> CRAQUELADURAS O FISURAS | <input checked="" type="checkbox"/> DEFORMACIONES O PLIEGUES | | |
| Perchero-paragüero de recibidor con dos perchas de bronce dorado. Ha perdido el espejo central y las tapicerías laterales. | | | |

| <ul style="list-style-type: none"> <li>- LIMPIEZA MECÁNICA</li> <li>- LIMPIEZA FÍSICOQUÍMICA</li> <li>- TRATAMIENTO BIOCIDA ESPECÍFICO</li> <li>- ASENTAMIENTO Y ADHESIÓN DE CHAPAS</li> <li>- PASIVADO DE ELEMENTOS METÁLICOS</li> <li>- PROTECCIÓN DE ELEMENTOS METÁLICOS</li> <li>- ENDEREZAMIENTO DE PERCHAS</li> </ul> | | | |
