## LOTE 17: MOBILIARIO

Mancomunidad: Horta Sud

Municipio: Picanya

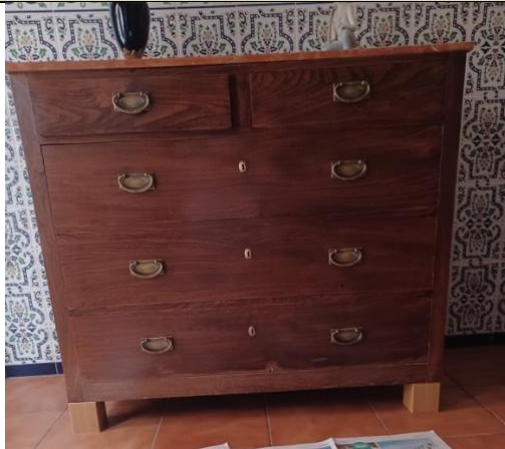
| <input checked="" type="checkbox"/> SUCIEDAD DE DEPÓSITO<br><input checked="" type="checkbox"/> PRESENCIA DE LODOS<br><input checked="" type="checkbox"/> MANCHAS DE HUMEDAD<br><input type="checkbox"/> SEGMENTACIONES<br><input checked="" type="checkbox"/> FRACTURAS<br><input type="checkbox"/> CRAQUELADURAS O FISURAS | <input checked="" type="checkbox"/> MICROORGANISMOS<br><input type="checkbox"/> DISGREGACIONES<br><input checked="" type="checkbox"/> CORROSIONES<br><input type="checkbox"/> SANGRADOS<br><input checked="" type="checkbox"/> ABRASIONES<br><input checked="" type="checkbox"/> DEFORMACIONES O PLIEGUES | <input checked="" type="checkbox"/> PÉRDIDAS DE SOPORTE<br><input checked="" type="checkbox"/> PÉRDIDAS DE ESTRATOS<br><input checked="" type="checkbox"/> DESCOHESIÓN<br><input type="checkbox"/> OTROS |

| <ul style="list-style-type: none"> <li>- LIMPIEZA MECÁNICA</li> <li>- LIMPIEZA FISICOQUÍMICA</li> <li>- TRATAMIENTO BIOCIDA ESPECÍFICO</li> <li>- ASENTAMIENTO Y ADHESIÓN DE CHAPAS</li> <li>- PASIVADO DE ELEMENTOS METÁLICOS</li> <li>- MONTAJE DE FRAGMENTOS</li> <li>- PROTECCIÓN DE ELEMENTOS METÁLICOS</li> </ul> | | |
