## LOTE 8: MOBILIARIO

Mancomunidad: Horta Sud

Municipio: Benetússer

## COMPOSICIÓN DEL LOTE 8:

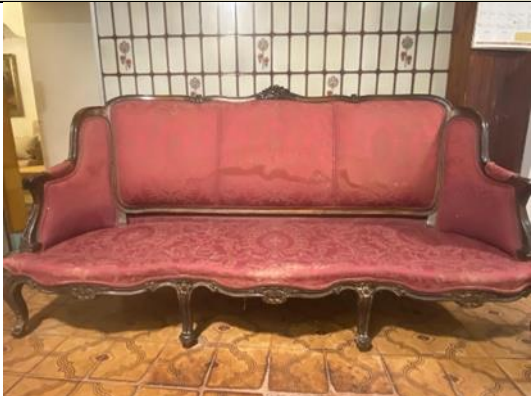
| <input checked="" type="checkbox"/> SUCIEDAD DE DEPÓSITO<br><input type="checkbox"/> PRESENCIA DE LODOS<br><input checked="" type="checkbox"/> MANCHAS DE HUMEDAD<br><input type="checkbox"/> SEGMENTACIONES<br><input type="checkbox"/> FRACTURAS<br><input type="checkbox"/> CRAQUELADURAS O FISURAS | <input type="checkbox"/> MICROORGANISMOS<br><input type="checkbox"/> DISGREGACIONES<br><input type="checkbox"/> CORROSIONES<br><input type="checkbox"/> SANGRADOS<br><input checked="" type="checkbox"/> ABRASIONES<br><input type="checkbox"/> DEFORMACIONES O PLIEGUES | <input type="checkbox"/> PÉRDIDAS DE SOPORTE<br><input type="checkbox"/> PÉRDIDAS DE ESTRATOS<br><input type="checkbox"/> DESCOHESIÓN<br><input type="checkbox"/> OTROS |
| Mobiliario estilo isabelino con talla en madera y tapizado en damasco rojo | | |

| <ul style="list-style-type: none"> <li>- LIMPIEZA MECÁNICA</li> <li>- LIMPIEZA FISICOQUÍMICA</li> </ul> | | |

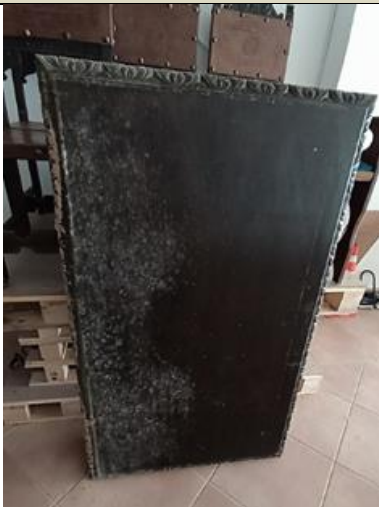
| <input type="checkbox"/> SUCIEDAD DE DEPÓSITO<br><input checked="" type="checkbox"/> PRESENCIA DE LODOS<br><input type="checkbox"/> MANCHAS DE HUMEDAD<br><input type="checkbox"/> SEGMENTACIONES<br><input type="checkbox"/> FRACTURAS<br><input type="checkbox"/> CRAQUELADURAS O FISURAS | <input checked="" type="checkbox"/> MICROORGANISMOS<br><input type="checkbox"/> DISGREGACIONES<br><input type="checkbox"/> CORROSIONES<br><input type="checkbox"/> SANGRADOS<br><input checked="" type="checkbox"/> ABRASIONES<br><input type="checkbox"/> DEFORMACIONES O PLIEGUES | <input type="checkbox"/> PÉRDIDAS DE SOPORTE<br><input type="checkbox"/> PÉRDIDAS DE ESTRATOS<br><input type="checkbox"/> DESCOHESIÓN<br><input type="checkbox"/> OTROS |
| <p>Mueble ebonizado y tallado de estilo neorrenacentista</p> <p>Esta obra se encuentra desmontada (sobre, montantes y fiadores metálicos). Sobre los fiadores, tenemos conocimiento de su existencia por indicación del propietario, pero, al no aparecer en la imagen, se desconoce su estado de conservación, por lo que podría requerir otros tratamientos de intervención no especificados en el informe.</p> | | |

| <ul style="list-style-type: none"> <li>- TRATAMIENTO BIOCIDA ESPECÍFICO</li> <li>- LIMPIEZA MECÁNICA</li> <li>- LIMPIEZA FISICOQUÍMICA</li> <li>- MONTAJE FINAL</li> </ul> | | |

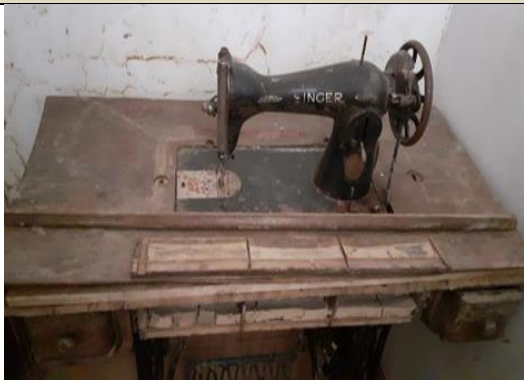
| <input type="checkbox"/> SUCIEDAD DE DEPÓSITO<br><input checked="" type="checkbox"/> PRESENCIA DE LODOS<br><input type="checkbox"/> MANCHAS DE HUMEDAD<br><input type="checkbox"/> SEGMENTACIONES<br><input checked="" type="checkbox"/> FRACTURAS<br><input type="checkbox"/> CRAQUELADURAS O FISURAS | <input type="checkbox"/> MICROORGANISMOS<br><input type="checkbox"/> DISGREGACIONES<br><input checked="" type="checkbox"/> CORROSIONES<br><input type="checkbox"/> SANGRADOS<br><input checked="" type="checkbox"/> ABRASIONES<br><input checked="" type="checkbox"/> DEFORMACIONES O PLIEGUES | <input type="checkbox"/> PÉRDIDAS DE SOPORTE<br><input type="checkbox"/> PÉRDIDAS DE ESTRATOS<br><input checked="" type="checkbox"/> DESCOHESIÓN<br><input type="checkbox"/> OTROS |

| <ul style="list-style-type: none"> <li>- LIMPIEZA MECÁNICA</li> <li>- LIMPIEZA FÍSICOQUÍMICA</li> <li>- TRATAMIENTO DE DEFORMACIONES</li> <li>- PASIVADO DE ELEMENTOS METÁLICOS</li> <li>- CONSOLIDACIÓN DE CHAPAS</li> <li>- MONTAJE Y ADHESIÓN DE PIEZAS INESTABLES</li> <li>- PROTECCIÓN DE ELEMENTOS METÁLICOS</li> </ul> | | |

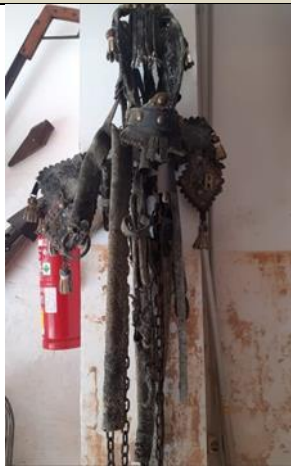
| <input checked="" type="checkbox"/> SUCIEDAD DE DEPÓSITO<br><input checked="" type="checkbox"/> PRESENCIA DE LODOS<br><input checked="" type="checkbox"/> MANCHAS DE HUMEDAD<br><input type="checkbox"/> SEGMENTACIONES<br><input type="checkbox"/> FRACTURAS<br><input type="checkbox"/> CRAQUELADURAS O FISURAS | <input checked="" type="checkbox"/> MICROORGANISMOS<br><input type="checkbox"/> DISGREGACIONES<br><input checked="" type="checkbox"/> CORROSIONES<br><input type="checkbox"/> SANGRADOS<br><input type="checkbox"/> ABRASIONES<br><input checked="" type="checkbox"/> DEFORMACIONES O PLIEGUES | <input type="checkbox"/> PÉRDIDAS DE SOPORTE<br><input type="checkbox"/> PÉRDIDAS DE ESTRATOS<br><input type="checkbox"/> DESCOHESIÓN<br><input type="checkbox"/> OTROS |

| <ul style="list-style-type: none"> <li>- DESMONTAJE PARCIAL</li> <li>- TRATAMIENTO BIOCIDA ESPECÍFICO</li> <li>- LIMPIEZA MECÁNICA</li> <li>- LIMPIEZA FISICOQUÍMICA</li> <li>- PASIVADO DE ELEMENTOS METÁLICOS</li> <li>- PROTECCIÓN DE ELEMENTOS METÁLICOS</li> <li>- PROTECCIÓN DE CUEROS</li> <li>- MONTAJE FINAL</li> </ul> | | |
