## LOTE 24: TEXTIL

Mancomunidad: Horta Sud

Municipio: Paiporta, Catarroja, Aldaia y Alaquàs

## COMPOSICIÓN DEL LOTE 24:

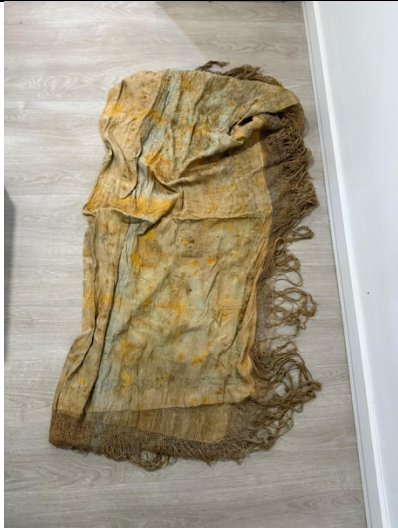
| <input checked="" type="checkbox"/> SUCIEDAD DE DEPÓSITO<br><input type="checkbox"/> PRESENCIA DE LODOS<br><input checked="" type="checkbox"/> MANCHAS DE HUMEDAD<br><input type="checkbox"/> SEGMENTACIONES<br><input type="checkbox"/> FRACTURAS<br><input type="checkbox"/> CRAQUELADURAS O FISURAS | <input type="checkbox"/> MICROORGANISMOS<br><input type="checkbox"/> DISGREGACIONES<br><input type="checkbox"/> CORROSIONES<br><input checked="" type="checkbox"/> SANGRADOS<br><input checked="" type="checkbox"/> ABRASIONES<br><input checked="" type="checkbox"/> DEFORMACIONES O PLIEGUES | <input checked="" type="checkbox"/> PÉRDIDAS DE SOPORTE<br><input type="checkbox"/> PÉRDIDAS DE ESTRATOS<br><input checked="" type="checkbox"/> DESCOHESIÓN<br><input type="checkbox"/> OTROS |

| <ul style="list-style-type: none"> <li>- TRATAMIENTO BIOCIDA ESPECÍFICO</li> <li>- LIMPIEZA MECÁNICA</li> <li>- LIMPIEZA FÍSICOQUÍMICA</li> <li>- HIDRATACIÓN Y ALISADO</li> <li>- CONSOLIDACIÓN</li> </ul> | | |

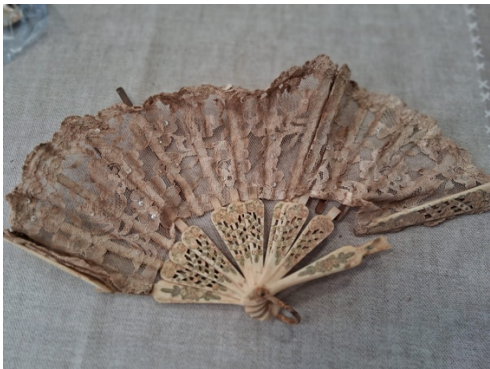
| <input checked="" type="checkbox"/> SUCIEDAD DE DEPÓSITO<br><input checked="" type="checkbox"/> PRESENCIA DE LODOS<br><input checked="" type="checkbox"/> MANCHAS DE HUMEDAD<br><input type="checkbox"/> SEGMENTACIONES<br><input type="checkbox"/> FRACTURAS<br><input type="checkbox"/> CRAQUELADURAS O FISURAS | <input checked="" type="checkbox"/> MICROORGANISMOS<br><input type="checkbox"/> DISGREGACIONES<br><input type="checkbox"/> CORROSIONES<br><input type="checkbox"/> SANGRADOS<br><input checked="" type="checkbox"/> ABRASIONES<br><input checked="" type="checkbox"/> DEFORMACIONES O PLIEGUES | <input checked="" type="checkbox"/> PÉRDIDAS DE SOPORTE<br><input type="checkbox"/> PÉRDIDAS DE ESTRATOS<br><input checked="" type="checkbox"/> DESCOHESIÓN<br><input type="checkbox"/> OTROS |

| <ul style="list-style-type: none"> <li>- TRATAMIENTO BIOCIDA ESPECÍFICO</li> <li>- LIMPIEZA MECÁNICA</li> <li>- LIMPIEZA FÍSICOQUÍMICA</li> <li>- HIDRATACIÓN Y ALISADO</li> <li>- CONSOLIDACIÓN</li> </ul> | | |

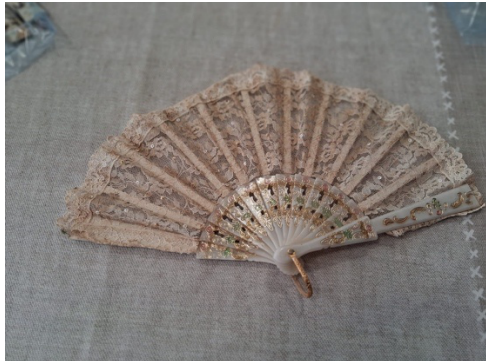
| <input checked="" type="checkbox"/> SUCIEDAD DE DEPÓSITO<br><input type="checkbox"/> PRESENCIA DE LODOS<br><input checked="" type="checkbox"/> MANCHAS DE HUMEDAD<br><input type="checkbox"/> SEGMENTACIONES<br><input type="checkbox"/> FRACTURAS<br><input type="checkbox"/> CRAQUELADURAS O FISURAS | <input type="checkbox"/> MICROORGANISMOS<br><input type="checkbox"/> DISGREGACIONES<br><input type="checkbox"/> CORROSIONES<br><input type="checkbox"/> SANGRADOS<br><input type="checkbox"/> ABRASIONES<br><input checked="" type="checkbox"/> DEFORMACIONES O PLIEGUES | <input type="checkbox"/> PÉRDIDAS DE SOPORTE<br><input type="checkbox"/> PÉRDIDAS DE ESTRATOS<br><input type="checkbox"/> DESCOHESIÓN<br><input type="checkbox"/> OTROS |

| <ul style="list-style-type: none"> <li>- TRATAMIENTO BIOCIDA ESPECÍFICO</li> <li>- LIMPIEZA MECÁNICA</li> <li>- LIMPIEZA FÍSICOQUÍMICA</li> </ul> | | |

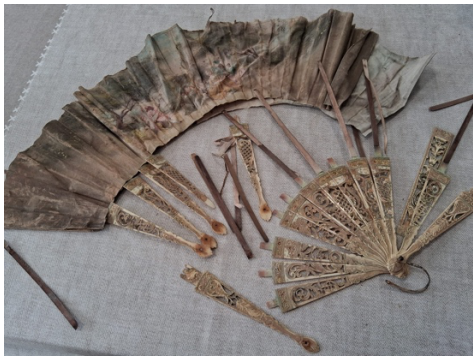
| <input checked="" type="checkbox"/> SUCIEDAD DE DEPÓSITO<br><input type="checkbox"/> PRESENCIA DE LODOS<br><input checked="" type="checkbox"/> MANCHAS DE HUMEDAD<br><input type="checkbox"/> SEGMENTACIONES<br><input type="checkbox"/> FRACTURAS<br><input type="checkbox"/> CRAQUELADURAS O FISURAS | <input type="checkbox"/> MICROORGANISMOS<br><input type="checkbox"/> DISGREGACIONES<br><input type="checkbox"/> CORROSIONES<br><input type="checkbox"/> SANGRADOS<br><input checked="" type="checkbox"/> ABRASIONES<br><input checked="" type="checkbox"/> DEFORMACIONES O PLIEGUES | <input checked="" type="checkbox"/> PÉRDIDAS DE SOPORTE<br><input type="checkbox"/> PÉRDIDAS DE ESTRATOS<br><input checked="" type="checkbox"/> DESCOHESIÓN<br><input type="checkbox"/> OTROS |

| <ul style="list-style-type: none"> <li>- TRATAMIENTO BIOCIDA ESPECÍFICO</li> <li>- LIMPIEZA MECÁNICA</li> <li>- LIMPIEZA FÍSICOQUÍMICA</li> <li>- HIDRATACIÓN Y ALISADO</li> <li>- CONSOLIDACIÓN</li> <li>- MONTAJE</li> </ul> | | |

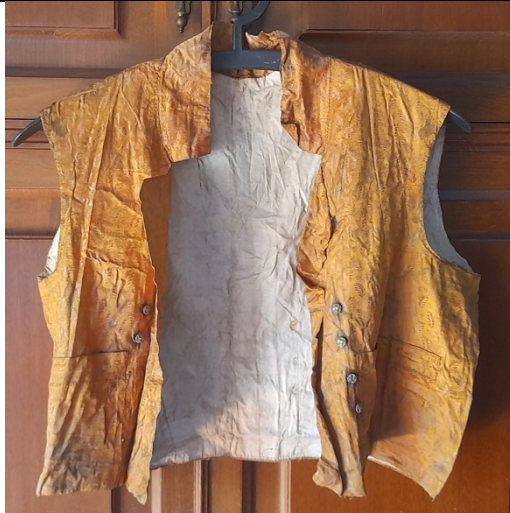
| <input checked="" type="checkbox"/> SUCIEDAD DE DEPÓSITO<br><input type="checkbox"/> PRESENCIA DE LODOS<br><input checked="" type="checkbox"/> MANCHAS DE HUMEDAD<br><input type="checkbox"/> SEGMENTACIONES<br><input type="checkbox"/> FRACTURAS<br><input type="checkbox"/> CRAQUELADURAS O FISURAS | <input type="checkbox"/> MICROORGANISMOS<br><input type="checkbox"/> DISGREGACIONES<br><input type="checkbox"/> CORROSIONES<br><input type="checkbox"/> SANGRADOS<br><input type="checkbox"/> ABRASIONES<br><input checked="" type="checkbox"/> DEFORMACIONES O PLIEGUES | <input checked="" type="checkbox"/> PÉRDIDAS DE SOPORTE<br><input type="checkbox"/> PÉRDIDAS DE ESTRATOS<br><input type="checkbox"/> DESCOHESIÓN<br><input type="checkbox"/> OTROS |

| <ul style="list-style-type: none"> <li>- TRATAMIENTO BIOCIDA ESPECÍFICO</li> <li>- LIMPIEZA MECÁNICA</li> <li>- LIMPIEZA FISCOQUÍMICA</li> <li>- HIDRATADO Y ALISADO</li> <li>- CONSOLIDACIÓN</li> </ul> | | |

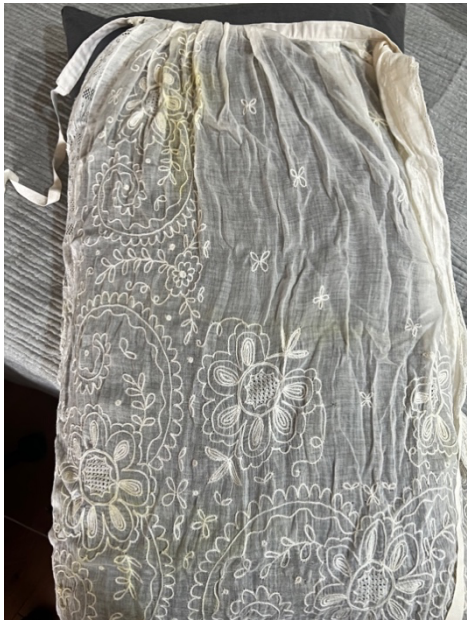
| <input checked="" type="checkbox"/> SUCIEDAD DE DEPÓSITO<br><input type="checkbox"/> PRESENCIA DE LODOS<br><input checked="" type="checkbox"/> MANCHAS DE HUMEDAD<br><input type="checkbox"/> SEGMENTACIONES<br><input type="checkbox"/> FRACTURAS<br><input type="checkbox"/> CRAQUELADURAS O FISURAS | <input type="checkbox"/> MICROORGANISMOS<br><input type="checkbox"/> DISGREGACIONES<br><input type="checkbox"/> CORROSIONES<br><input type="checkbox"/> SANGRADOS<br><input type="checkbox"/> ABRASIONES<br><input checked="" type="checkbox"/> DEFORMACIONES O PLIEGUES | <input type="checkbox"/> PÉRDIDAS DE SOPORTE<br><input type="checkbox"/> PÉRDIDAS DE ESTRATOS<br><input type="checkbox"/> DESCOHESIÓN<br><input type="checkbox"/> OTROS |

| <ul style="list-style-type: none"> <li>- TRATAMIENTO BIOCIDA ESPECÍFICO</li> <li>- LIMPIEZA MECÁNICA</li> <li>- LIMPIEZA FISCOQUÍMICA</li> <li>- HIDRATADO Y ALISADO</li> <li>- CONSOLIDACIÓN</li> </ul> | | |

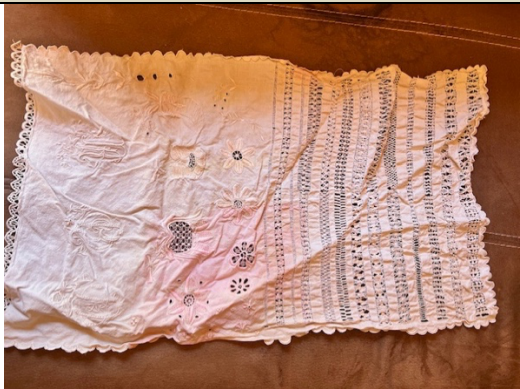
| <input checked="" type="checkbox"/> SUCIEDAD DE DEPÓSITO<br><input type="checkbox"/> PRESENCIA DE LODOS<br><input checked="" type="checkbox"/> MANCHAS DE HUMEDAD<br><input type="checkbox"/> SEGMENTACIONES<br><input type="checkbox"/> FRACTURAS<br><input type="checkbox"/> CRAQUELADURAS O FISURAS | <input type="checkbox"/> MICROORGANISMOS<br><input type="checkbox"/> DISGREGACIONES<br><input type="checkbox"/> CORROSIONES<br><input type="checkbox"/> SANGRADOS<br><input type="checkbox"/> ABRASIONES<br><input checked="" type="checkbox"/> DEFORMACIONES O PLIEGUES |
| <input type="checkbox"/> PÉRDIDAS DE SOPORTE<br><input type="checkbox"/> PÉRDIDAS DE ESTRATOS<br><input type="checkbox"/> DESCOHESIÓN<br><input type="checkbox"/> OTROS | |

| <ul style="list-style-type: none"> <li>- TRATAMIENTO BIOCIDA ESPECÍFICO</li> <li>- LIMPIEZA MECÁNICA</li> <li>- LIMPIEZA FÍSICOQUÍMICA</li> <li>- HIDRATADO Y ALISADO</li> <li>- CONSOLIDACIÓN</li> </ul> | |
