## LOTE 25: MOBILIARIO

Mancomunidad: Horta Sud

Municipio: Paiporta

## COMPOSICIÓN DEL LOTE 25:

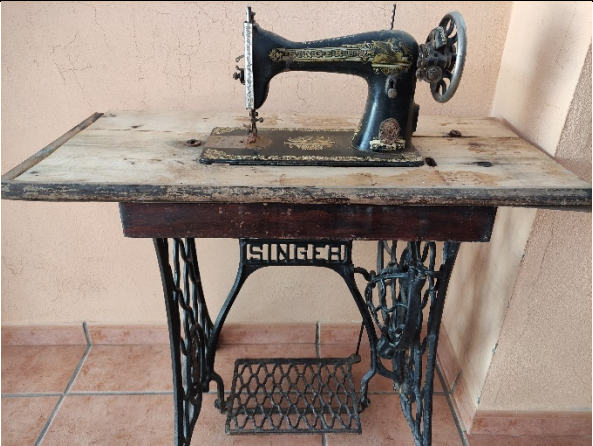
| <input checked="" type="checkbox"/> SUCIEDAD DE DEPÓSITO<br><input checked="" type="checkbox"/> PRESENCIA DE LODOS<br><input checked="" type="checkbox"/> MANCHAS DE HUMEDAD<br><input type="checkbox"/> SEGMENTACIONES<br><input type="checkbox"/> FRACTURAS<br><input type="checkbox"/> CRAQUELADURAS O FISURAS | <input checked="" type="checkbox"/> MICROORGANISMOS<br><input type="checkbox"/> DISGREGACIONES<br><input checked="" type="checkbox"/> CORROSIONES<br><input type="checkbox"/> SANGRADOS<br><input checked="" type="checkbox"/> ABRASIONES<br><input type="checkbox"/> DEFORMACIONES O PLIEGUES |
| <input type="checkbox"/> PÉRDIDAS DE SOPORTE<br><input type="checkbox"/> PÉRDIDAS DE ESTRATOS<br><input type="checkbox"/> DESCOHESIÓN<br><input type="checkbox"/> OTROS | |
| Máquina de coser marca Singer a pedal. | |

| <ul style="list-style-type: none"> <li>- DESMONTAJE</li> <li>- TRATAMIENTO BIOCIDA ESPECÍFICO</li> <li>- LIMPIEZA MECÁNICA</li> <li>- LIMPIEZA FÍSICOQUÍMICA</li> <li>- PASIVADO</li> <li>- CONSOLIDACIÓN</li> <li>- MONTAJE</li> <li>- PROTECCIÓN</li> </ul> | |

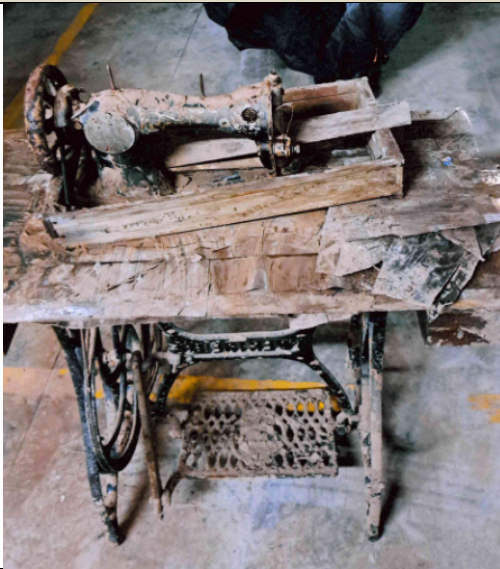
| <input checked="" type="checkbox"/> SUCIEDAD DE DEPÓSITO<br><input checked="" type="checkbox"/> PRESENCIA DE LODOS<br><input checked="" type="checkbox"/> MANCHAS DE HUMEDAD<br><input checked="" type="checkbox"/> SEGMENTACIONES<br><input type="checkbox"/> FRACTURAS<br><input checked="" type="checkbox"/> CRAQUELADURAS O FISURAS | <input checked="" type="checkbox"/> MICROORGANISMOS<br><input checked="" type="checkbox"/> DISGREGACIONES<br><input checked="" type="checkbox"/> CORROSIONES<br><input type="checkbox"/> SANGRADOS<br><input checked="" type="checkbox"/> ABRASIONES<br><input checked="" type="checkbox"/> DEFORMACIONES O PLIEGUES | <input type="checkbox"/> PÉRDIDAS DE SOPORTE<br><input checked="" type="checkbox"/> PÉRDIDAS DE ESTRATOS<br><input checked="" type="checkbox"/> DESCOHESIÓN<br><input type="checkbox"/> OTROS |
| Máquina de coser a pedal. | | |

| <ul style="list-style-type: none"> <li>- TRATAMIENTO BIOCIDA ESPECÍFICO</li> <li>- LIMPIEZA MECÁNICA</li> <li>- LIMPIEZA FISCOQUÍMICA</li> <li>- PASIVADO</li> <li>- CONSOLIDACIÓN</li> <li>- PROTECCIÓN</li> </ul> | | |

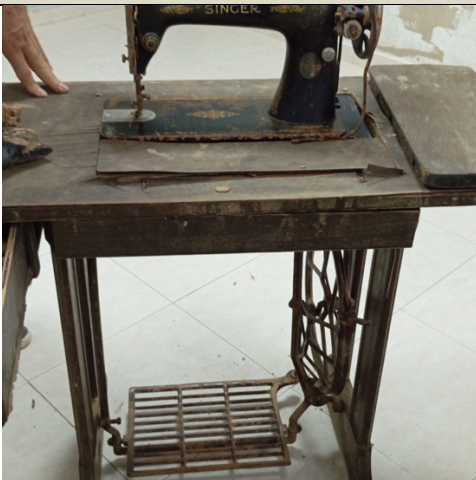
| <input checked="" type="checkbox"/> SUCIEDAD DE DEPÓSITO<br><input checked="" type="checkbox"/> PRESENCIA DE LODOS<br><input checked="" type="checkbox"/> MANCHAS DE HUMEDAD<br><input type="checkbox"/> SEGMENTACIONES<br><input type="checkbox"/> FRACTURAS<br><input type="checkbox"/> CRAQUELADURAS O FISURAS | <input checked="" type="checkbox"/> MICROORGANISMOS<br><input checked="" type="checkbox"/> DISGREGACIONES<br><input checked="" type="checkbox"/> CORROSIONES<br><input type="checkbox"/> SANGRADOS<br><input type="checkbox"/> ABRASIONES<br><input checked="" type="checkbox"/> DEFORMACIONES O PLIEGUES | <input type="checkbox"/> PÉRDIDAS DE SOPORTE<br><input checked="" type="checkbox"/> PÉRDIDAS DE ESTRATOS<br><input checked="" type="checkbox"/> DESCOHESIÓN<br><input type="checkbox"/> OTROS | |

| <ul style="list-style-type: none"> <li>- TRATAMIENTO BIOCIDA ESPECÍFICO</li> <li>- LIMPIEZA MECÁNICA</li> <li>- LIMPIEZA FÍSICOQUÍMICA</li> <li>- CONSOLIDACIÓN</li> <li>- PROTECCIÓN</li> </ul> | | | |
